Problématique des glissements fortement rétrogressifs dans les argiles sensibles Bassin de la mer de Champlain

3^{ème} Atelier international sur les glissements de terrain dans les argiles sensibles
Visite technique
2 octobre 2025

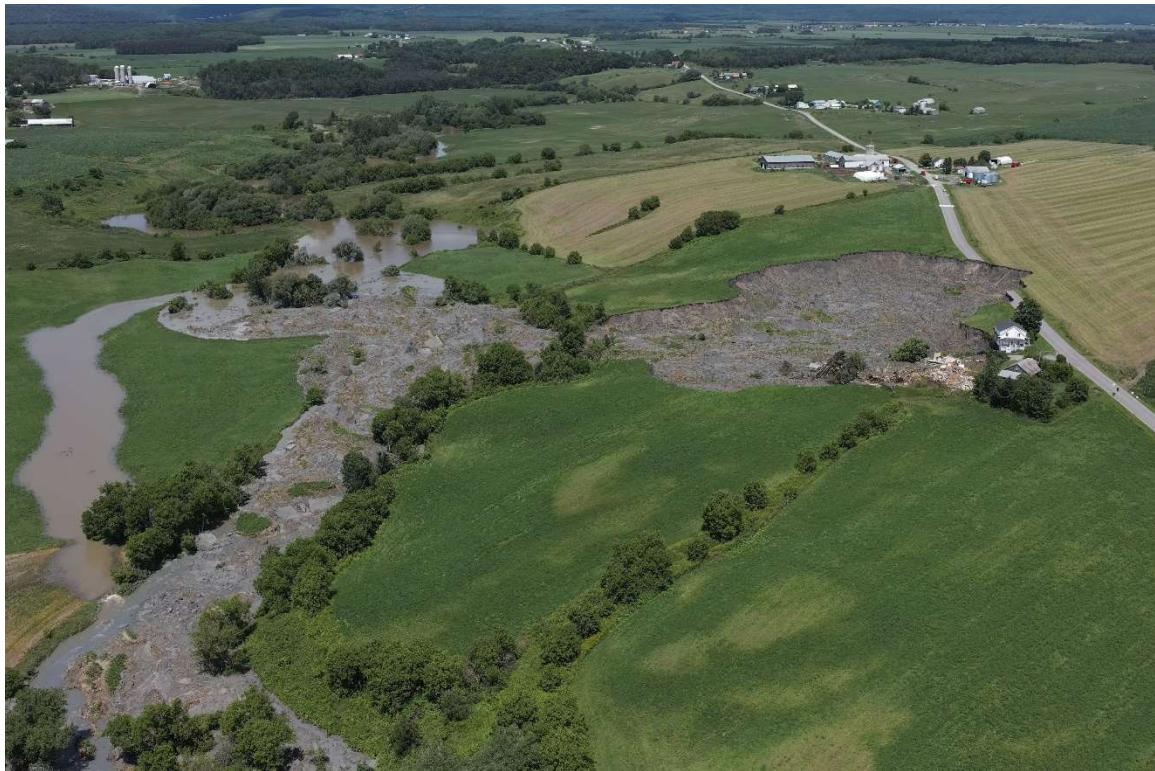
Figure 6 : Vue d'ensemble de la cicatrice et d'une partie des débris obstruant la rivière Blanche le 16 juillet. À noter à gauche le nouveau chenal que la rivière a commencé à emprunter. (Source : MTMD – DJI_20250718131933_0159)

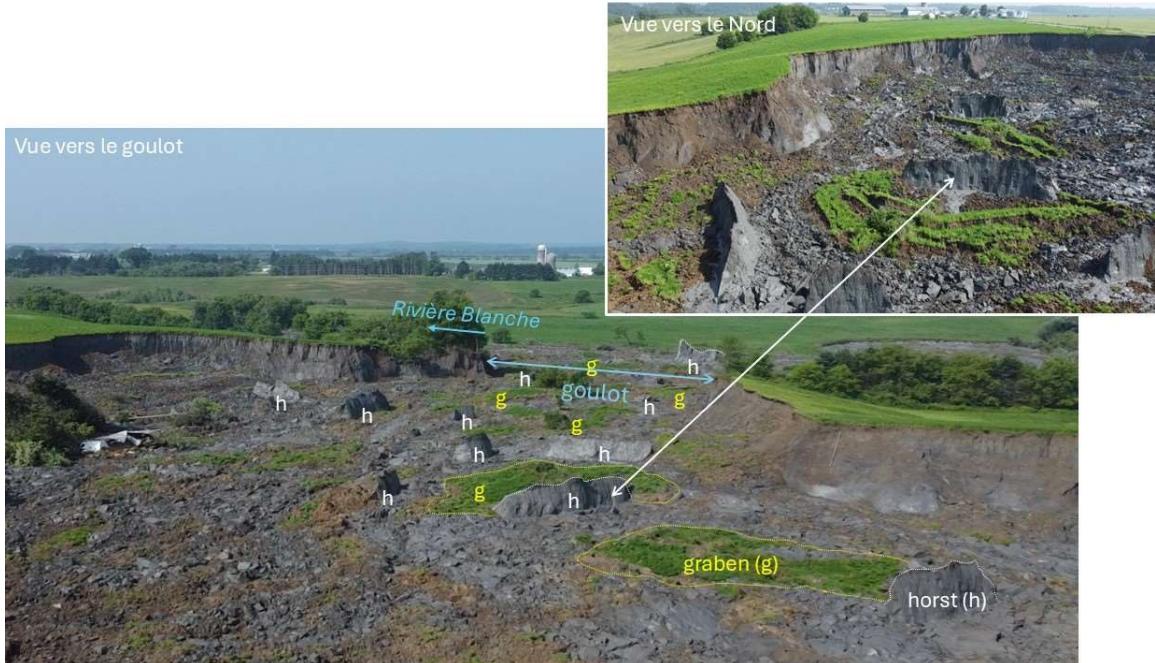
Figure 7 : Vue de horsts(h) et grabens (g) à l'intérieur de la cicatrice du glissement. (Source : MTMD)

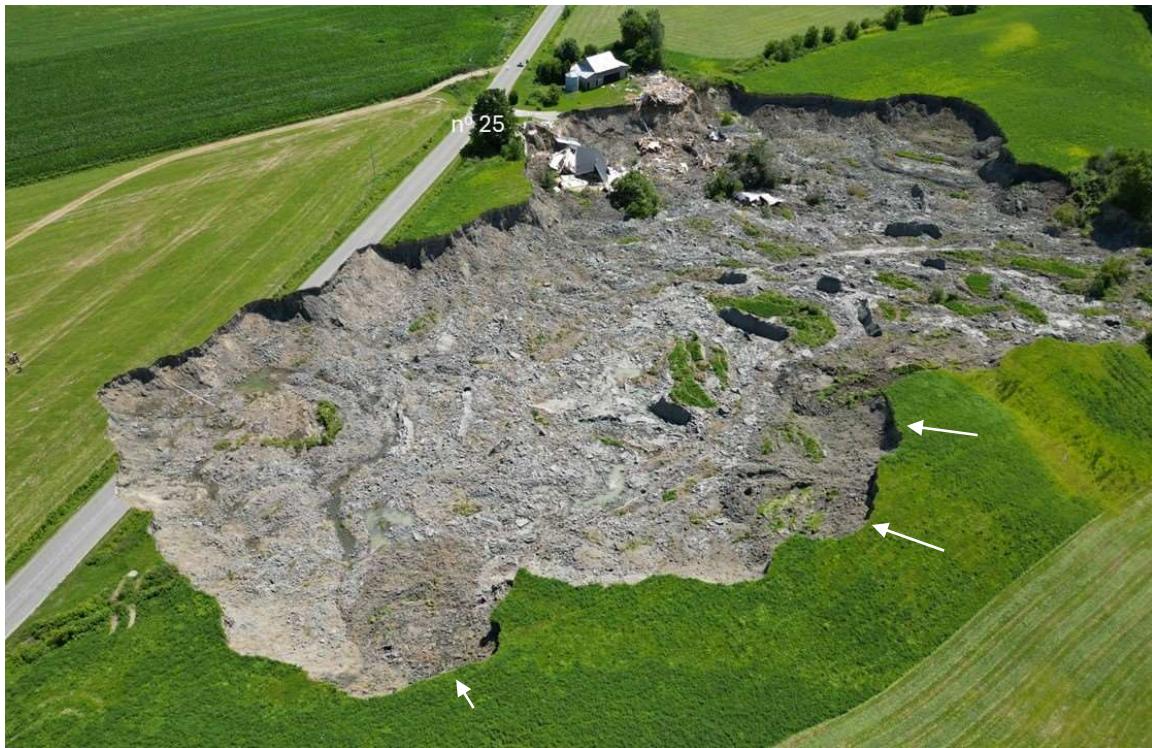
Les escarpements laissés par le glissement de terrain sur tout le pourtour de la cicatrice étaient hauts et raides. Selon le modèle numérique de terrain (MNT) obtenu d'un levé photogrammétrique par drone le 18 juillet 2025, la hauteur de ces escarpements variait alors entre 7 m et 11 m. Par la suite, des pertes de terrain additionnelles sont survenues dans les jours suivants au droit des parois trop raides, soit par des ruptures rotationnelles (figure 8) ou par basculement le long de fissures subverticales (figure 9), dont la présence dans les massifs d'argile sensible a été observée à divers endroits, tel que décrit par Lemieux et al. (2025). Deux jours après l'événement, l'annexe située derrière la résidence n° 25 a été emportée, ainsi qu'un poteau d'électricité. Le lendemain matin, le reste de la résidence a été emportée (figure 8). D'autres ruptures ont également été observées subséquemment à différents endroits sur le pourtour de la cicatrice, notamment du côté de la route municipale, mais celles-ci sont toutes demeurées très limitées en dimension et leurs débris ont parcouru de faibles distances généralement (figures 8 et 10). En comparant les différents modèles numériques de surface (MNS) réalisés par drone dans les jours et semaines ayant suivis l'événement, jusqu'au 18 août, ces pertes de terrain supplémentaires ont été d'au plus 16 m par rapport au rebord initial de la cicatrice photographiée le 16 juillet au matin.

Figure 8 : Vue du glissement de terrain prise par drone le 20 juillet 2025. On peut y voir la résidence n° 25 qui a été emportée dans les heures précédentes, ainsi que des traces de ruptures rotationnelles récentes sur le pourtour de la cicatrice (flèches blanches). (Source : MTMD)

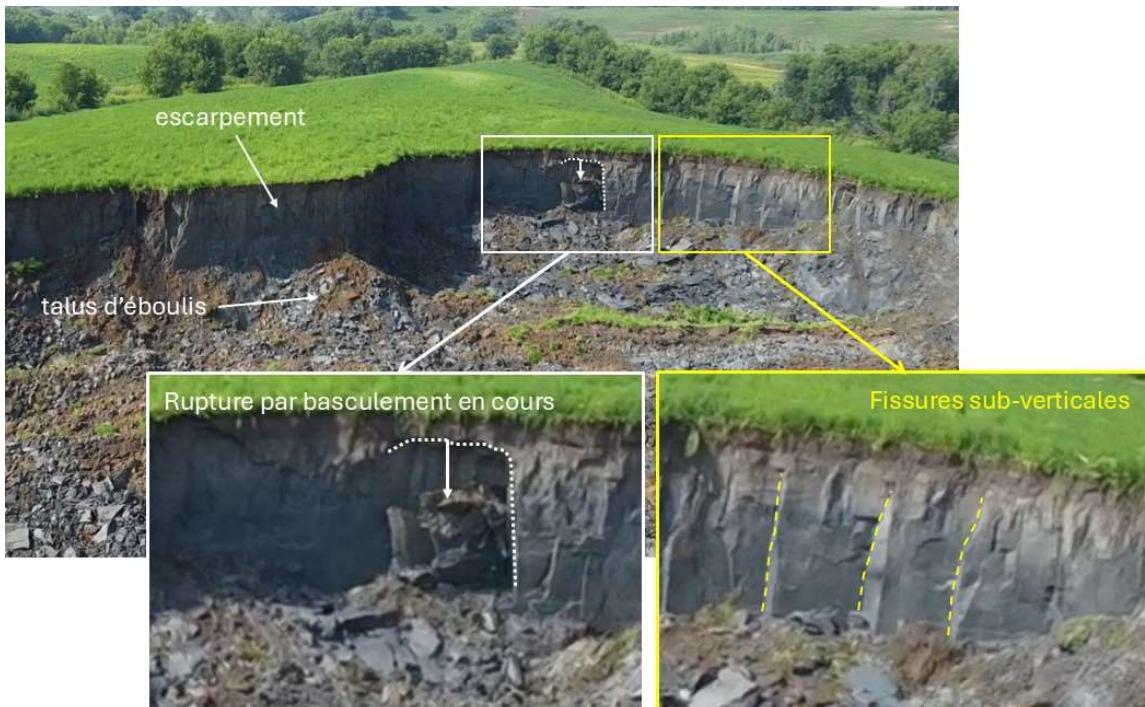
Figure 9 : Photographies prises par drone le 16 juillet 2025, montrant des fissures subverticales au pourtour de la cicatrice, facilitant le développement de ruptures par basculement. (source : MTMD)

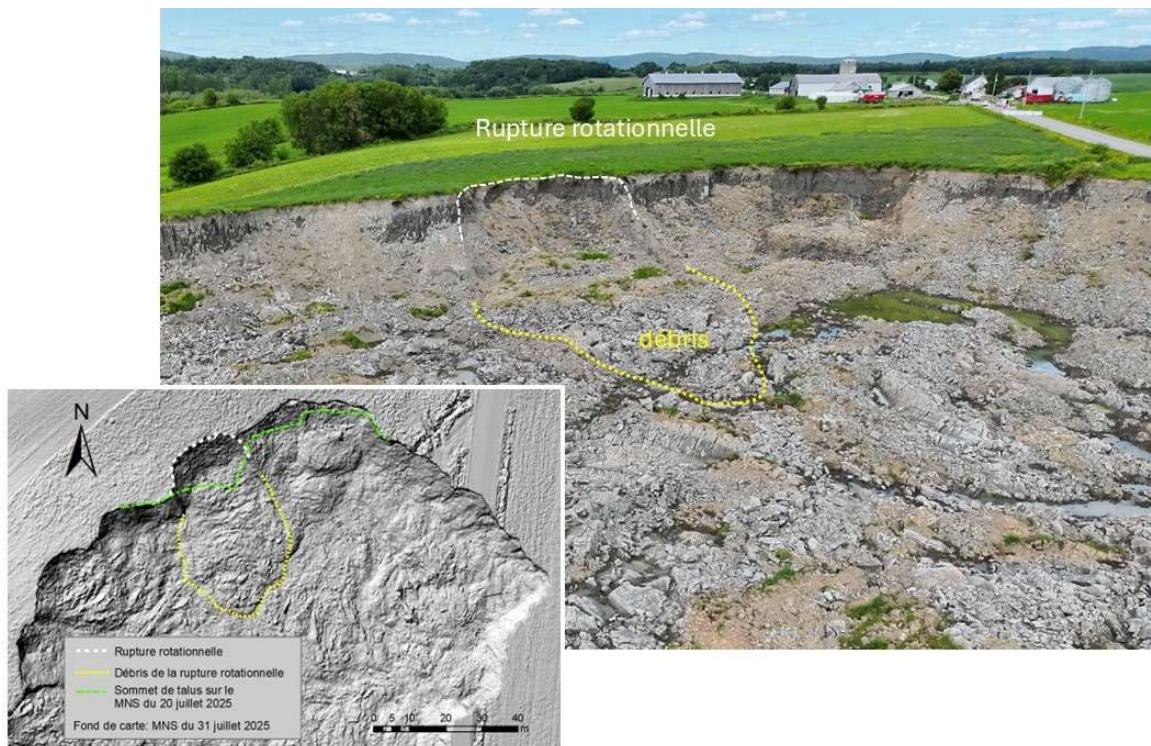
Figure 10 : Photographie prise par drone le 31 juillet 2025 montrant un exemple d'ajustement par rupture rotationnelle. L'image en insertion montre une vue en plan de la même rupture sur le MNS obtenu des photos du même jour. (Source : MTMD)

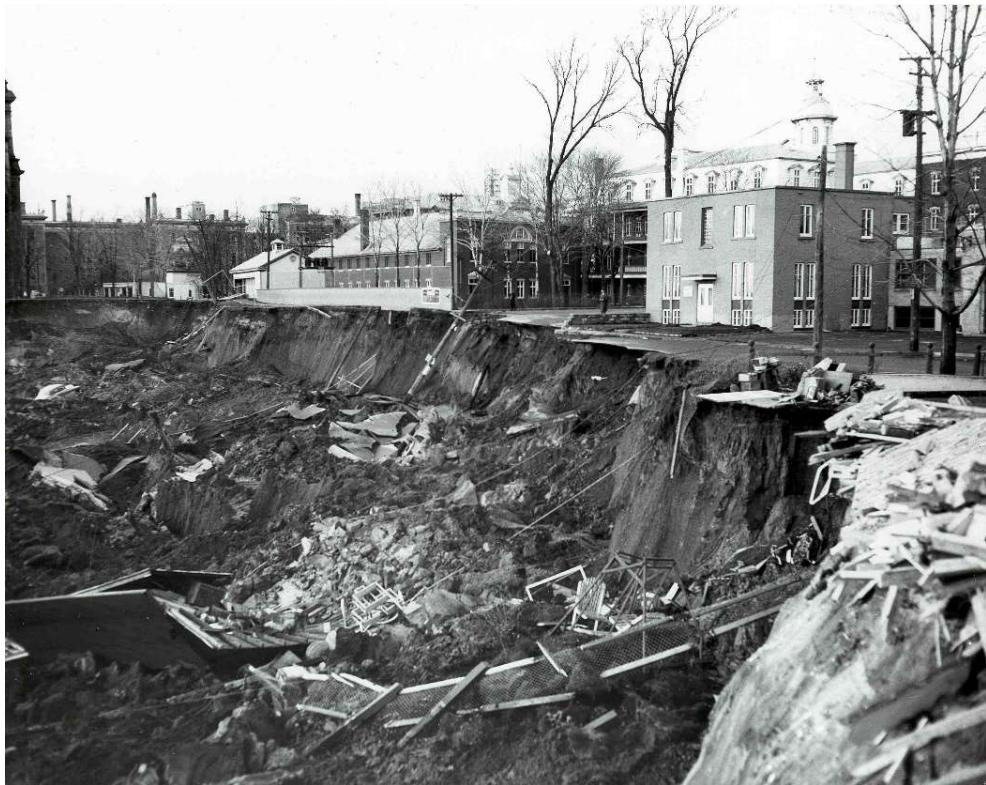
distance de rétrogression de 198 m. La profondeur moyenne de la surface de rupture était d'environ 10,5 m et la hauteur du talus arrière, illustrée dans la figure 3, était de 6 m.

Figure 3 : Escarpement nord-est de la cicatrice. (Source : Canada Wide Photos)

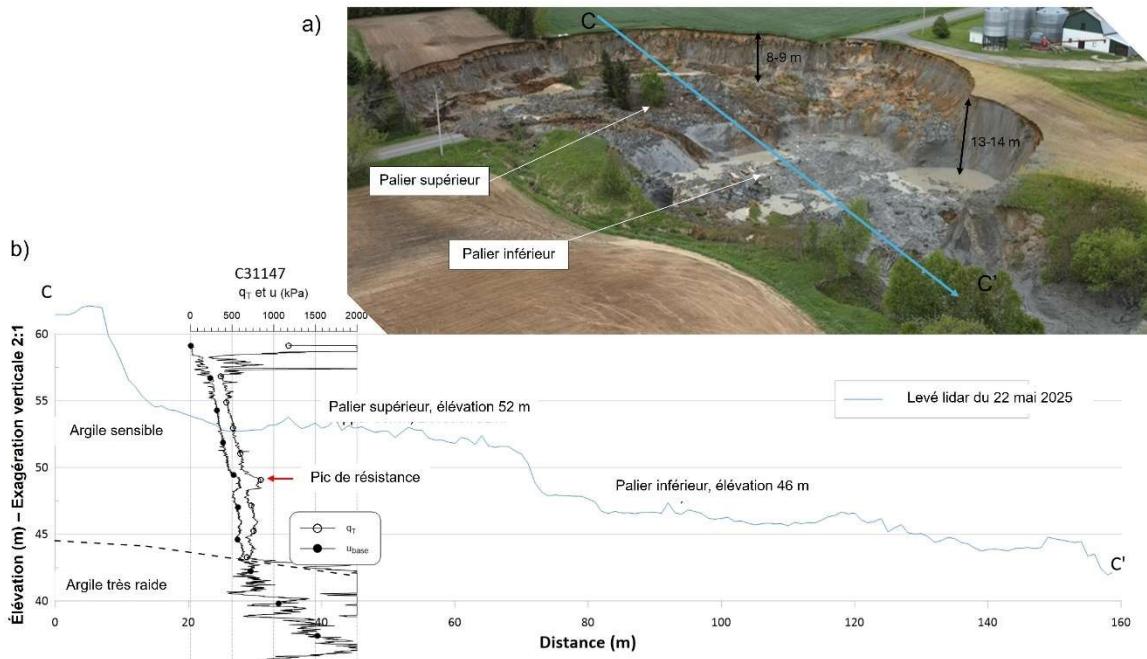
La première rupture, associée au plateau inférieur, s'est amorcée dans l'argile sensible, sous le pic où les plus fortes résistances au cisaillement ont été relevées au piézocône à la Figure 8 b. En revanche, la deuxième série de ruptures s'est amorcée plus haut que le pic observé au piézocône. Le pic de résistance observé dans les profils au piézocône est très caractéristique des argiles de la mer de Champlain et se retrouve presque partout dans les Basse-Terre du Saint-Laurent. Sous ce pic, les argiles sont généralement plus sensibles et associées à une zone plus lessivée (Locat, J et al., 2021, 2025).

Les parois latérales de la cicatrice, dans sa portion aval, rejoignent le niveau du palier inférieur (Figure 8 a). Elles présentent une forte倾inclusion, variant entre 50 et 60°, sur une hauteur approximative de 12 à 14 m. En comparaison, les escarpements du palier supérieur atteignent une hauteur maximale de 9 m. Compte tenu de l'instabilité des parois aval et de leur hauteur propice à une succession de ruptures, un périmètre de sécurité de 100 m a été établi autour du glissement.

Figure 8: a) Photo prise par drone le 22mai 2025 montrant l’escarpement latéral ouest et les paliers supérieur et inférieur. b) Coupe transversale et valeurs de la résistance à la pointe (q_t) et des pressions interstitielles générées lors du fonçage (u) du sondage C31147.

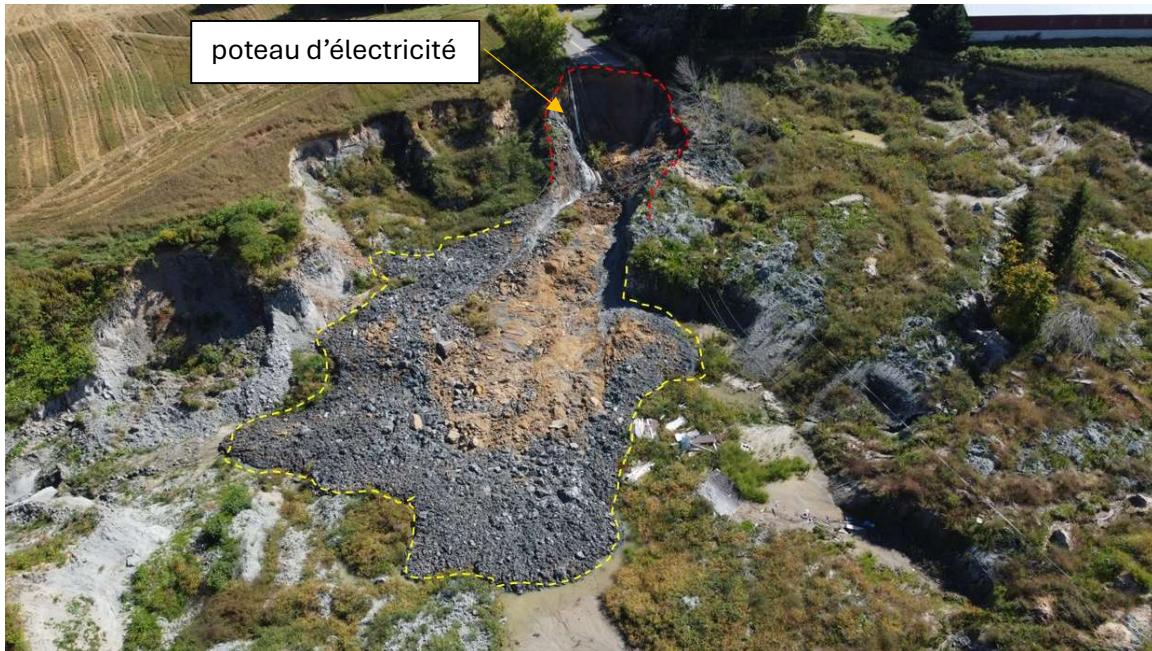
Figure 12 : Glissement de terrain récent (mi-septembre 2025) ayant entraîné le poteau d'électricité. À noter le remaniement important des débris associés à ce glissement.

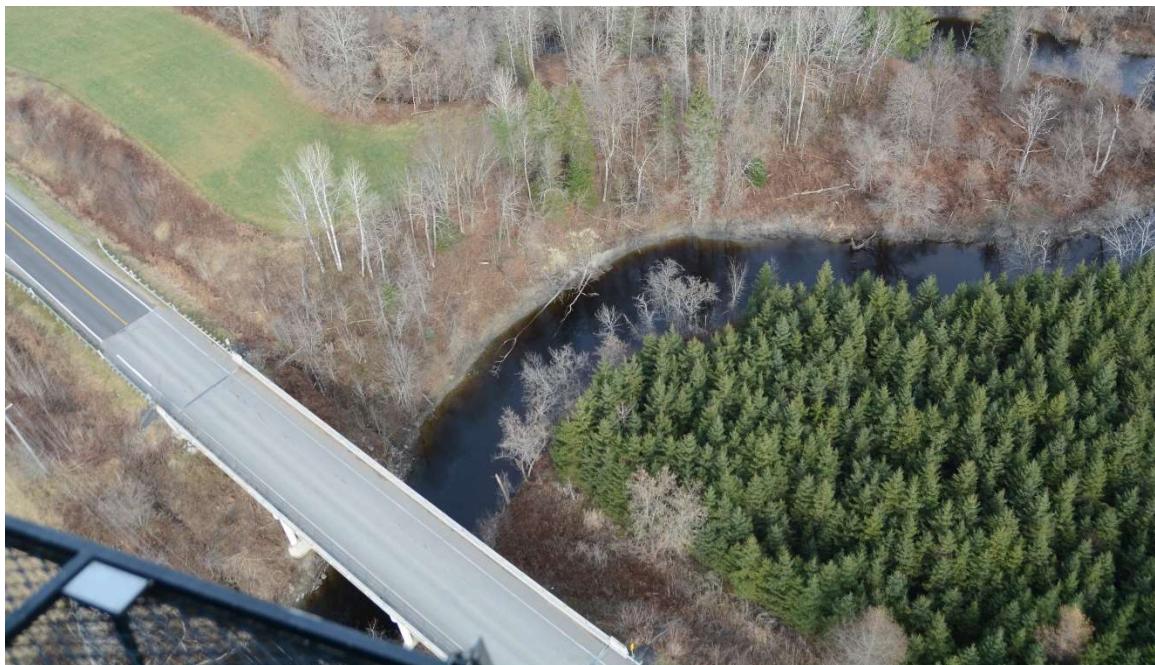
Figure 3 : Vue par hélicoptère en 2017 montrant la présence d'une encoche d'érosion au pied du talus.
(Source : MTMD – DGG)

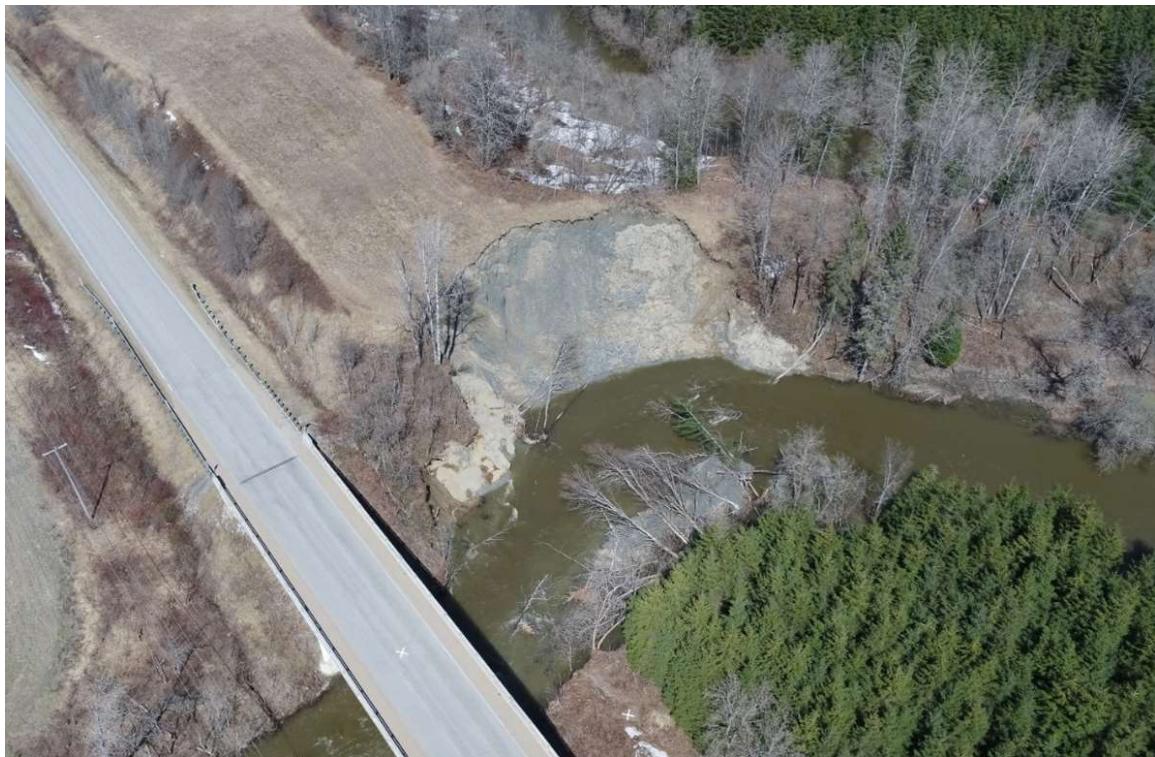
Le glissement de terrain survenu le 13 avril 2022 mesurait 41 m de largeur et il a emporté une bande de terrain de 16 à 18 m en sommet (figures 4 et 6). L'escarpement arrière du glissement était très raide sur 11 m de hauteur. La configuration du glissement indiquait que la surface de rupture était profonde et passait sous le niveau de la rivière. Les débris du glissement étaient peu présents au pied de l'escarpement et ils obstruaient la berge opposée de la rivière, déviant l'eau vers le pied du glissement (figure 6).

Figure 6 : Vue par drone du glissement d'avril 2022 en bordure de la rivière Noire, près du chemin et du pont du rang Saint-Philippe. (Source : MTMD – DGG)

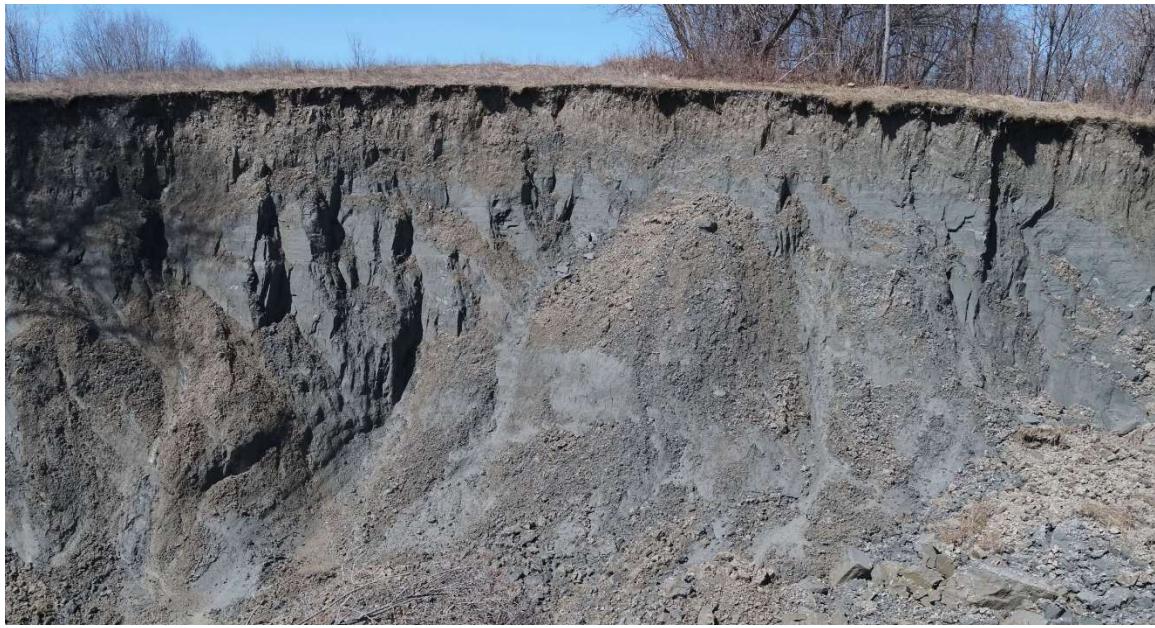
Figure 10 : Vue de l'escarpement arrière du glissement, montrant un système bien développé de fissures subverticales très profondes.

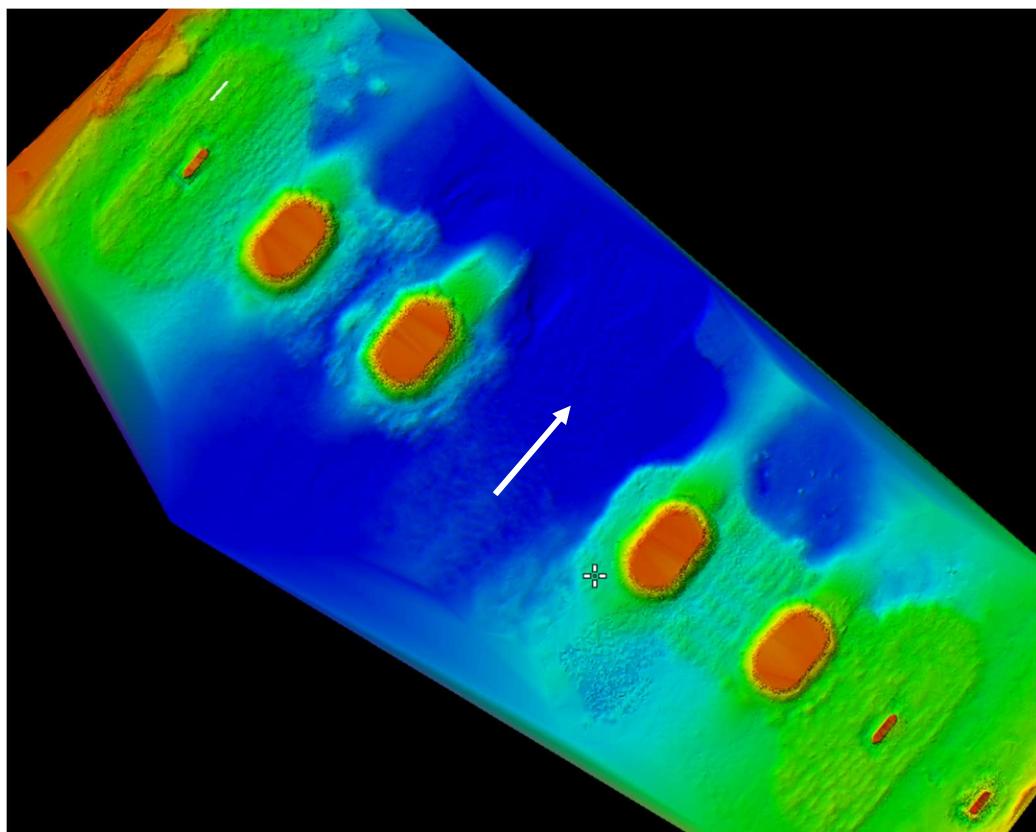
Figure 5 : Relevé bathymétrique de 2023 montrant l'ampleur des quatre îlots de protection et les autres piles adjacentes non protégées du pont Laviolette. Le sens de l'écoulement du fleuve est donné par la flèche blanche. Le nord est vers le haut.
