Problématique des glissements fortement rétrogressifs dans les argiles sensibles Bassin de la mer de Champlain

3^{ème} Atelier international sur les glissements de terrain dans les argiles sensibles
Visite technique
2 octobre 2025

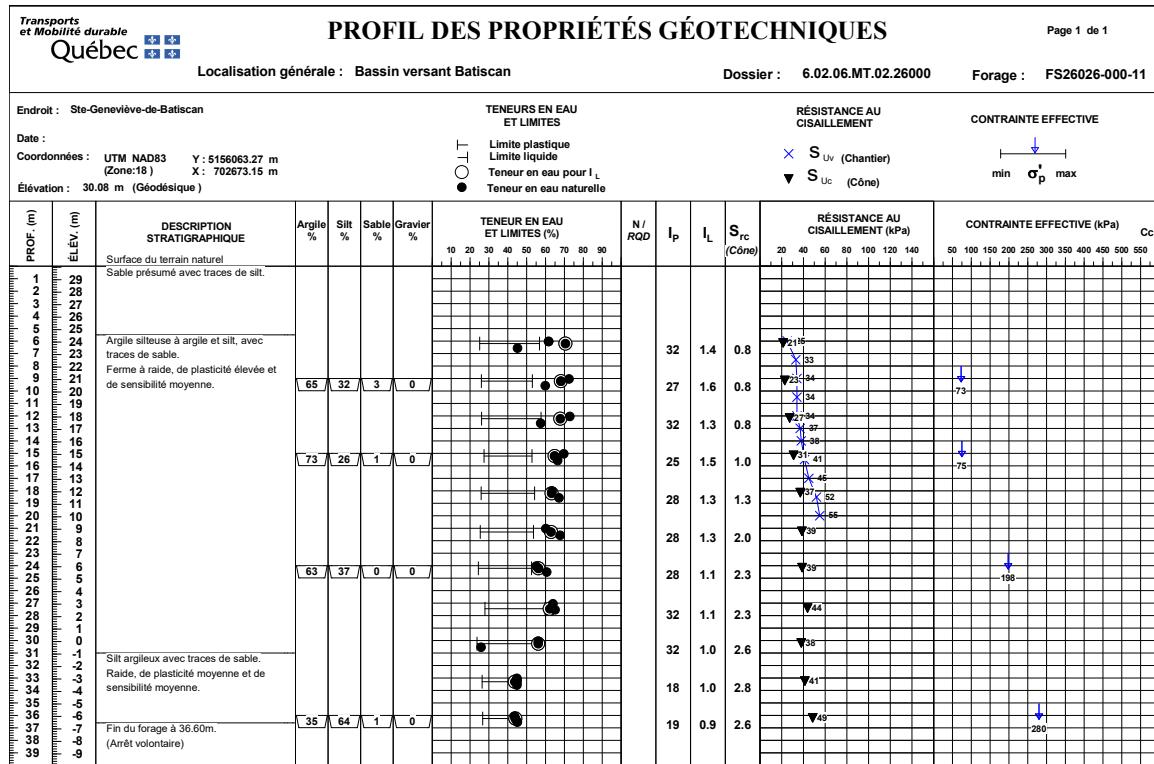
Les résultats des sondages et forages effectués sur la rive opposée confirmèrent que les sols argileux constituant le talus étaient bel et bien propices à développer des GFR, ce qui était prévisible en raison des nombreuses cicatrices de tels mouvements dans le secteur (figure 6). Selon le forage 26026, situé en sommet de talus, les indices de liquidité varient entre 1,3 et 1,6 sur toute la colonne argileuse composant la berge (figure 7). Et bien que le point d'amorce potentiel soit situé à l'intérieur d'une ancienne cicatrice de première génération, la partie du talus situé directement en bordure de la rivière, constituée d'argile intacte, avait encore une hauteur (environ 14 m) et une inclinaison « critique », considérant

Figure 7 : Profil géotechnique du forage 26026, situé en sommet de talus de la berge opposée à la rue des Brumes (localisation sur la figure 6).

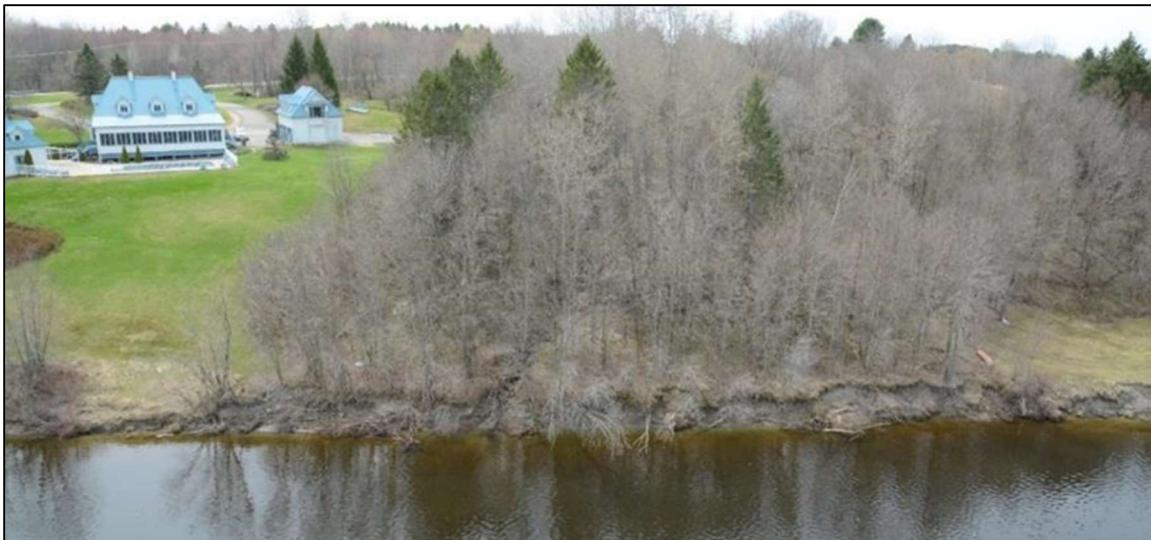
Figure 8 : Vue héliportée de la berge en face de la rue des Brumes, montrant des signes d'érosion active à la base.

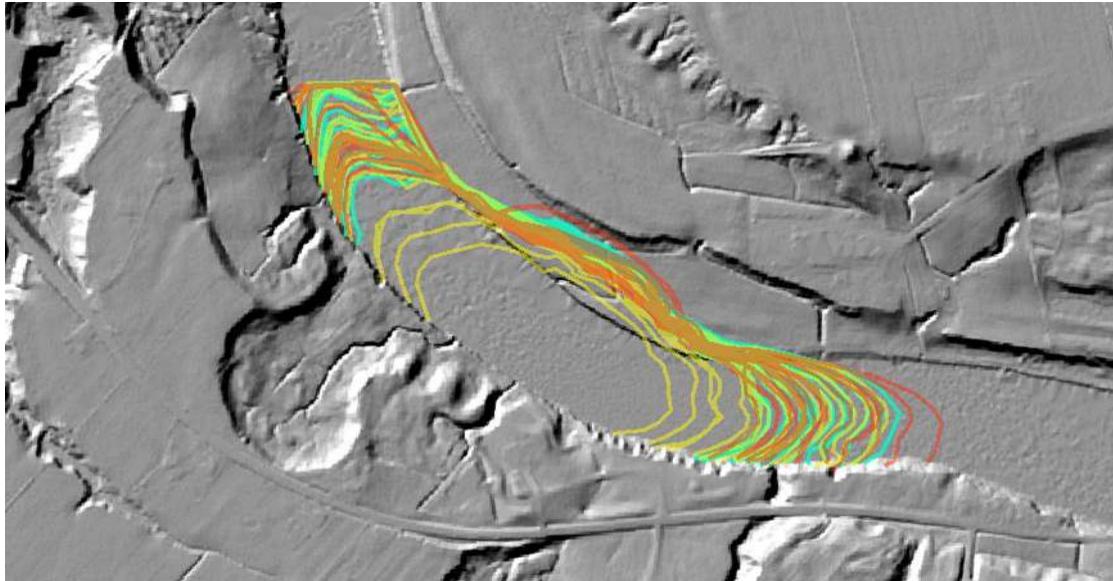
Les figures 9 et 10 illustrent une partie des résultats de cette analyse numérique (Turmel et Locat, A. 2020), qui confirmait que le secteur de la rue des Brumes était effectivement potentiellement en danger. Les modélisations ont été effectuées dans deux logiciels différents, soit un logiciel en 2D tenant compte de la vitesse de rétrogression potentielle des glissements, et un logiciel en 3D tenant compte de la présence de l'eau dans la rivière, permettant de simuler la vague d'impulsion (tsunami) créée par la masse de débris entrant dans la rivière. Ces simulations ont tenu compte de deux scénarios de volume potentiels, et ont fait varier les propriétés rhéologiques moyennes des matériaux, tout en tenant compte de l'énergie nécessaire au remaniement de l'argile, afin de déterminer l'étendue possible des débris et de la vague. Les résultats obtenus ont montré que pour la plupart des simulations d'un petit glissement potentiel, les débris iront s'adosser à la rive opposée bloquant ainsi la rivière, ou iront s'étendre sur la rive opposée, et ce autant en 2D qu'en 3D. Les distances de

Figure 9 : Résultats de l'ensemble des modélisations 2D effectuées pour le cas du glissement fortement rétrogressif le plus petit des deux scénarios anticipés (comparable à celui de 2^{ème} génération juste au nord-ouest). Les lignes de différentes couleurs illustrent les distances que pourraient atteindre les débris en faisant varier la valeur du seuil d'écoulement, de l'énergie nécessaire pour remanier le matériel et de la vitesse de régression.

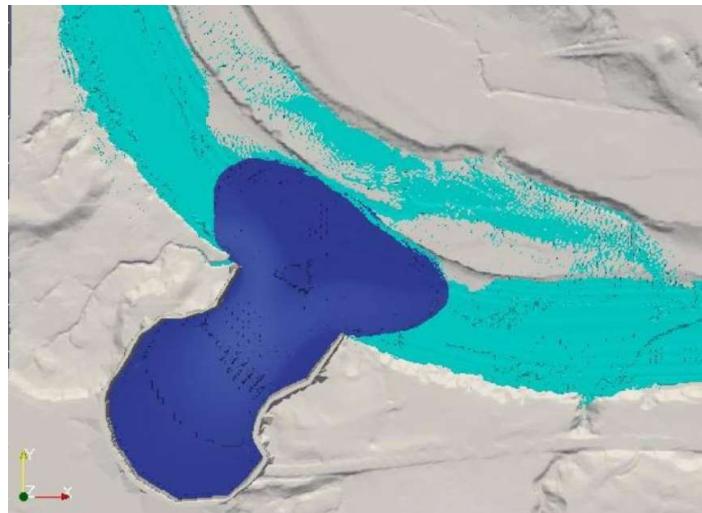
parcours modélisés ne sont pas identiques en 2D et en 3D, et cela pourrait entre autres être dû à l'impact de l'eau sur la propagation des débris dans les cas 3D (figure 10). Les mêmes conclusions s'appliquent aussi pour le cas d'un grand glissement potentiel, qui a un volume plus élevé ainsi qu'une énergie moyenne plus élevée. Dans ce cas-ci, avec les paramètres moyens, les débris iraient recouvrir la rive opposée, et la vague produite atteindrait également la terrasse située à une élévation plus élevée.

Figure 10 : Résultats pour un seuil d'écoulement de 750 Pa et un F_{ER} de 0.1 pour la modélisation 3D du scénario du plus petit glissement. La simulation montre que l'eau, représentée en bleu pâle, pourrait atteindre et inonder la majeure partie de la plaine alluviale de la rue des Brumes lorsque poussée par les éventuels débris du glissement.

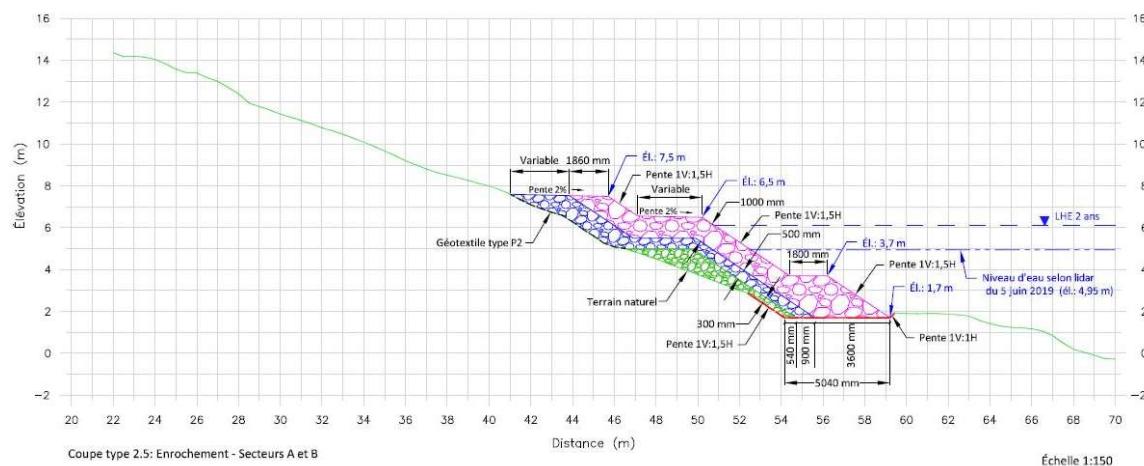
Figure 11 : Coupe-type de l'enrochement en bordure de la rivière Batiscan. Note : la figure ne montre que la demie inférieure du talus.

La solution retenue fût plutôt de stabiliser le talus potentiellement instable sur la rive opposée, étant donné qu'il était le seul pouvant menacer le secteur de la rue des Brumes et qu'il nécessitait des travaux d'envergure mineure considérant sa faible longueur (environ 60 m de berges à protéger – figure 6). Les travaux ont donc consisté à la mise en place d'un enrochement au pied du talus problématique, jouant du même coup un rôle de contrepoids et de protection contre l'érosion (figure 11). La figure 12 donne les résultats des calculs de stabilité pour l'ouvrage retenu.

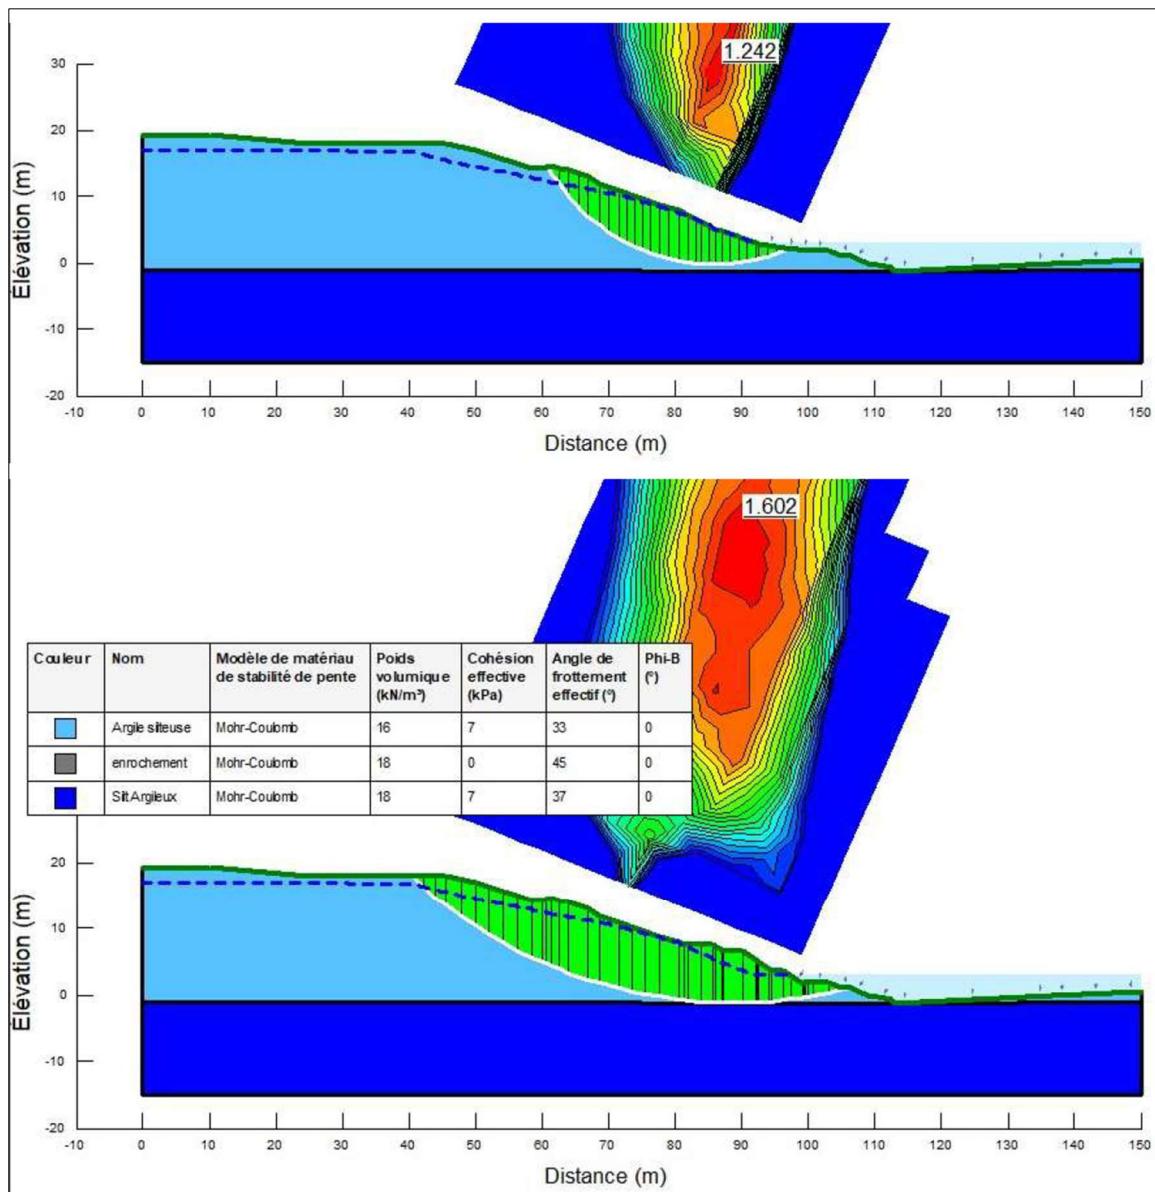
Figure 12 : Calcul de stabilité pour le talus naturel (image du haut) et pour le talus avec enrochement à la base (image du bas).

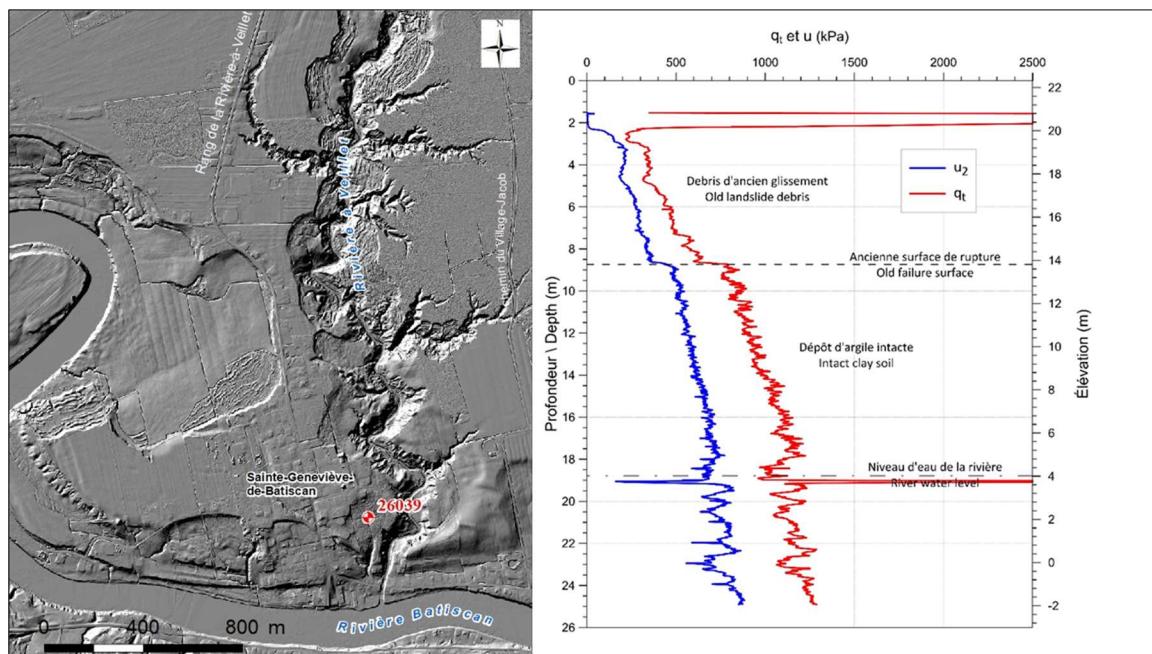
Or, les récentes données lidars ont permis de mettre en évidence la présence d'anciens glissements fortement rétrogressifs de 2^{ème} génération dans le secteur (voir l'image de droite à la figure 5). Par ailleurs, un sondage au piézocône effectué récemment à l'intérieur de l'ancienne cicatrice de 1^{ère} génération au site considéré a permis de détecter sa surface de rupture à environ 8,7 m de profondeur, soit environ 11,3 m au-dessus du niveau actuel de l'eau de la *Rivière à Veillet* (figure 14B). Selon les échantillons prélevés dans le forage adjacent au piézocône, les anciens débris ont des indices de liquidité qui varient de 1,3 à 2,0, alors que l'argile intacte sous-jacente, située au-dessus du niveau de la rivière, a des indices

Figure 14 : A (à gauche) - Localisation du secteur de la Rivière à Veillet et du sondage 26039. B (à droite) : Profil du sondage au piézocône 26039.

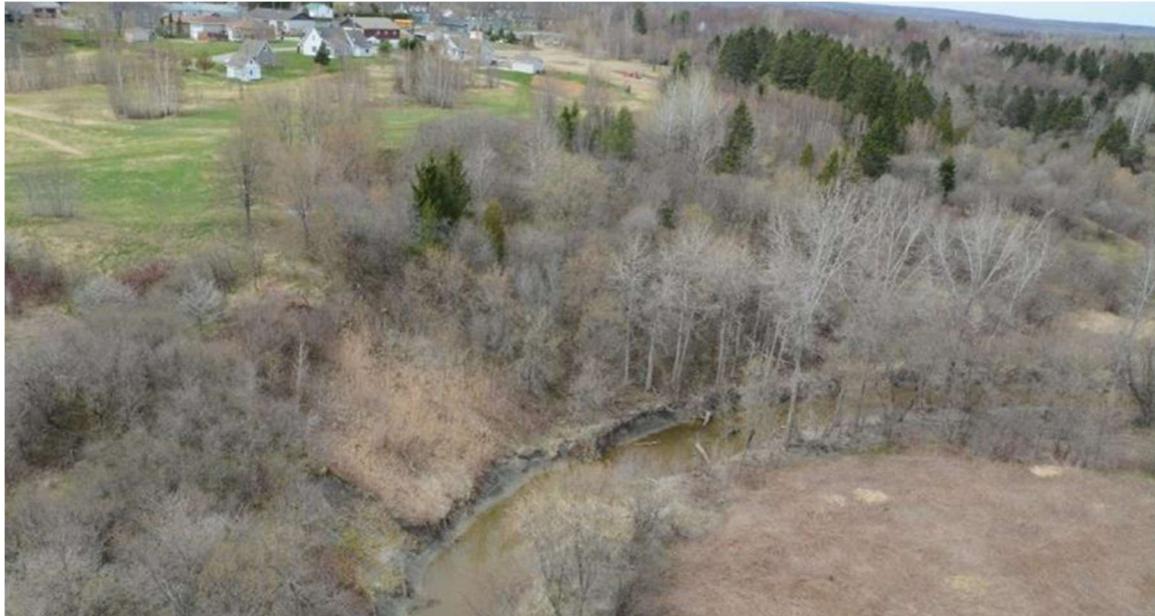
de liquidité compris entre 1,1 et 1,2 et des valeurs de sensibilité entre 26 et 30. Bien que cette unité d'argile intacte ne présente pas les caractéristiques nécessaires au développement de coulée argileuse, ces valeurs pourraient néanmoins être possiblement suffisantes pour que s'y développe un étalement (Leroueil et al, 2025; Therrien et al, 2025b). De plus, des observations récentes ont montré que le pied des talus dans ce secteur subissait une érosion active par la rivière (figure 15), qui contribue à diminuer progressivement la stabilité globale de la pente.

Ces données géotechniques plus détaillées du secteur, combinées aux observations de terrain montrant une érosion active et parfois très sévère du pied des talus, ainsi que le contexte historique du cours d'eau, où sont survenus cinq événements de GFR depuis 1870, ont mené à la conclusion que des travaux préventifs de stabilisation des berges dans le secteur du village étaient pertinents.

Figure 15 : Vue de l'érosion au pied des talus longeant la Rivière à Veillet à proximité du village de Sainte-Geneviève-de-Batiscan. Hauteur totale : 26 m. (Source : MTMD – 2017).

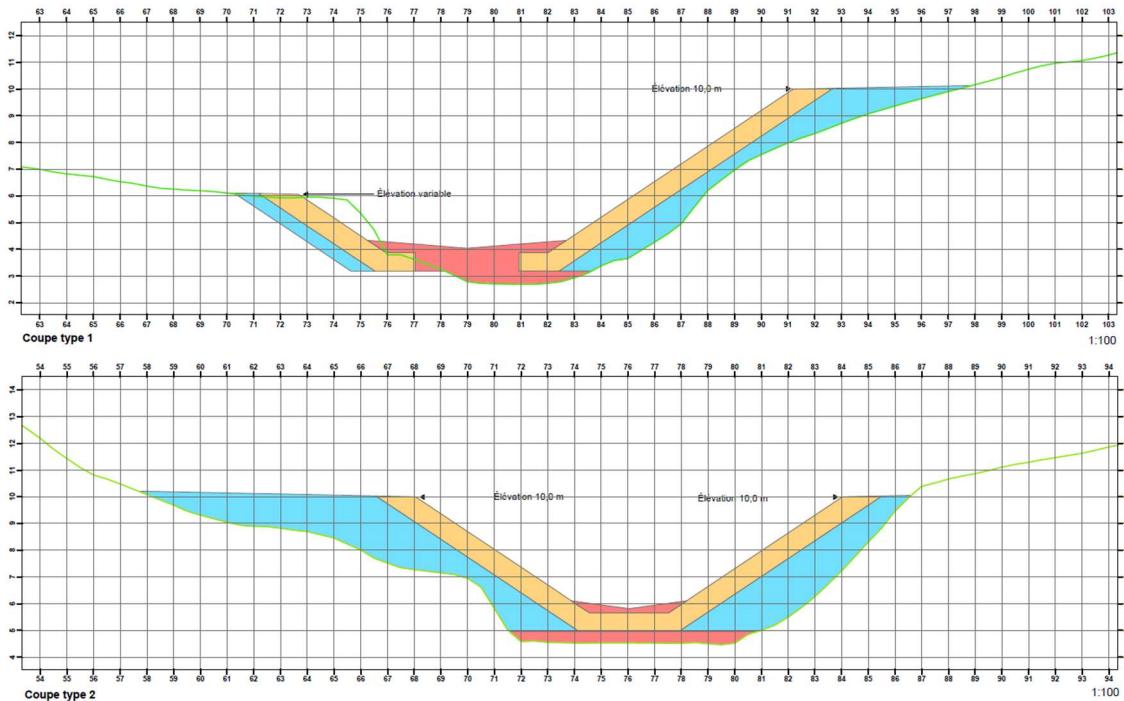
Figure 16 : Coupes types du design choisi pour les travaux de prévention de la Rivière à Veillet. Coupe type 1(en haut) : contrepoids au niveau d'une rive avec protection contre l'érosion encastrée en rive opposée. Coupe type 2(en bas) : contrepoids en enrochement au niveau des deux rives. Les trames en bleu correspondent à de la pierre tout-venant, en rouge à un mélange à granulométrie étalée et en orange à de la pierre de carapace.

En bref, le concept choisi est typique de ce contexte géomorphologique (Demers et al., 2025) et consiste en un rehaussement du lit du cours d'eau sur une hauteur de 1,5 m, jumelé à la mise en place d'un contrepoids au niveau des berges dont la stabilité a été jugée précaire. Le concept varie en fonction de la présence des plaines alluviales sporadiques tout le long du parcours des travaux. Aux endroits où une plaine alluviale est présente, le contrepoids est appliqué sur une seule berge et la plaine alluviale est protégée contre l'érosion par un enrochement encastré (coupe type 1, figure 16). Ailleurs, où les 2 rives correspondent à des talus à stabilité précaire ou si la géométrie du cours d'eau est trop étroite, le contrepoids en enrochement est nécessaire de chaque côté du cours d'eau (coupe type 2, figure 16). Les figures 17 à 20 montrent les résultats des calculs de stabilité pour l'ouvrage retenu.

- Utilisation d'un mélange à granulométrie étalée pour le fond du lit reconstitué pour éviter les pertes d'eau au travers de l'ouvrage (matériel en rouge, figure 16);

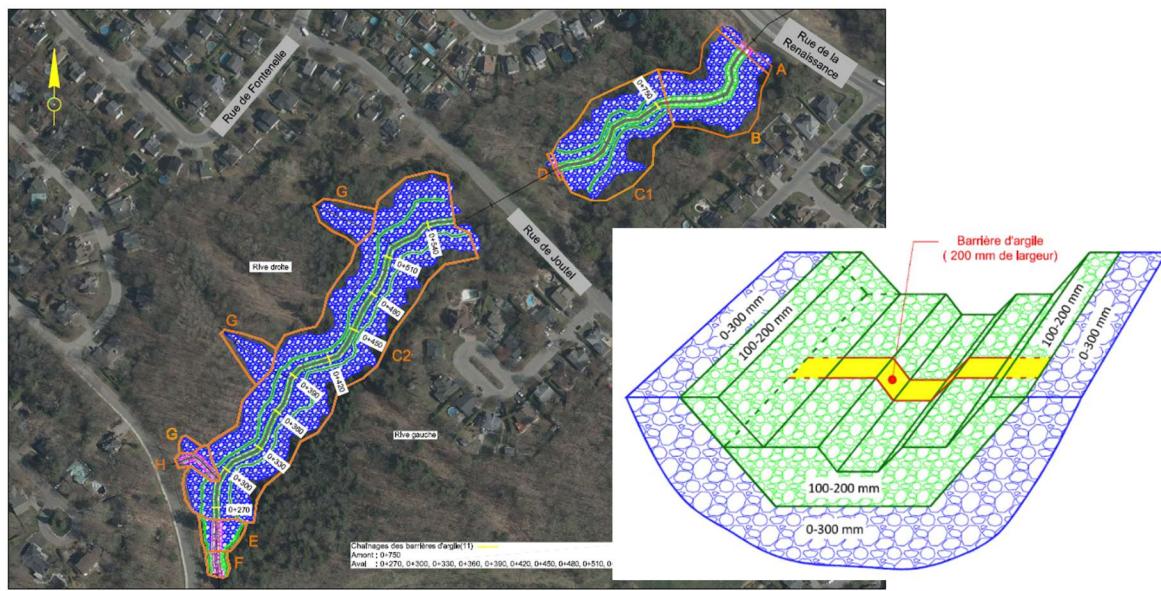
Figure 21 : Concept de « barrières » en argile pour créer plusieurs seuils le long du design, afin de s'assurer que de l'eau circule sur le lit du cours d'eau et ce, à longueur d'année (exemple d'un projet MTMD déjà réalisé dans le passé).

- Utilisation des barrières d'argile enfouies dans le design (figure 21), selon les recommandations hydrauliques afin de permettre à l'eau qui pourrait s'infiltrer dans l'enrochement de refaire surface. Cette méthode est inspirée de travaux similaires réalisés en Norvège (L'Heureux et al., 2025);

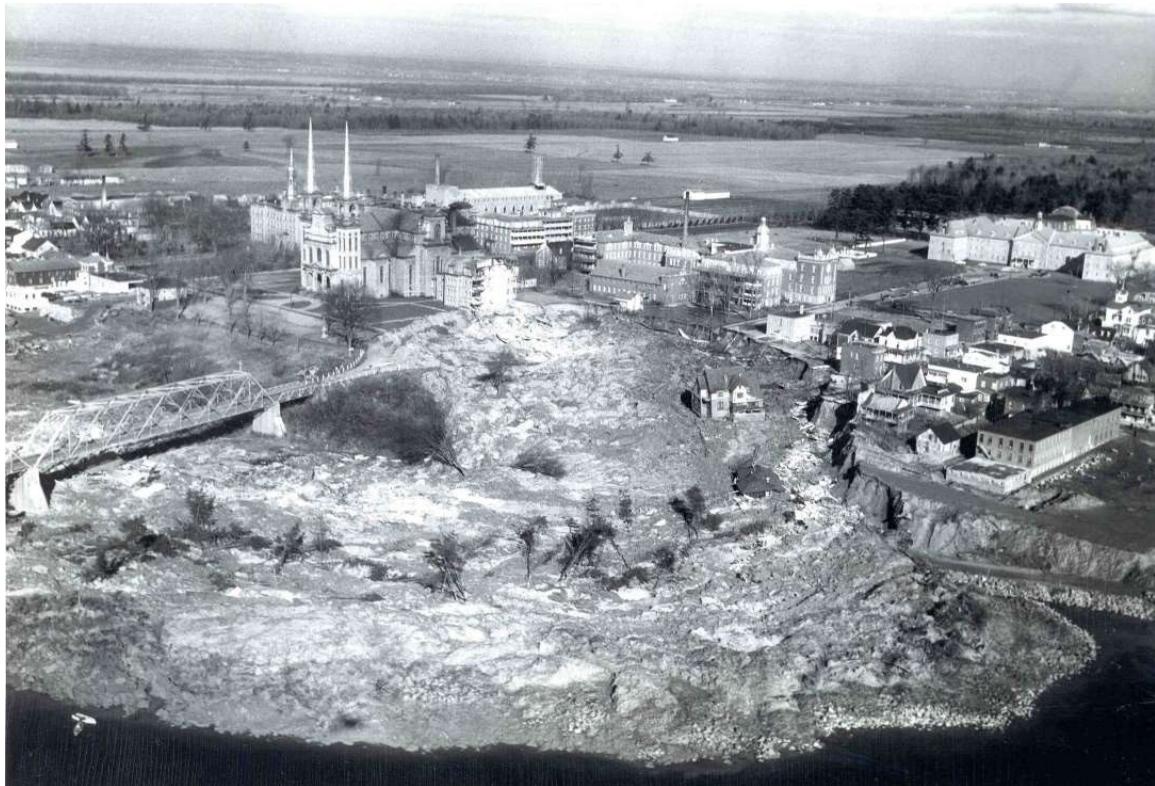
Figure 1 : Vue d'ensemble du glissement de terrain de 1955. Notez, sur le côté droit de la photo, le chemin menant au pied de la berge, caractérisé par une pente très abrupte. L'enrochement précédemment installé à la base de la berge est visible à l'extrémité des débris, sur le côté droit de la photo. (Source : Gouvernement du Québec)

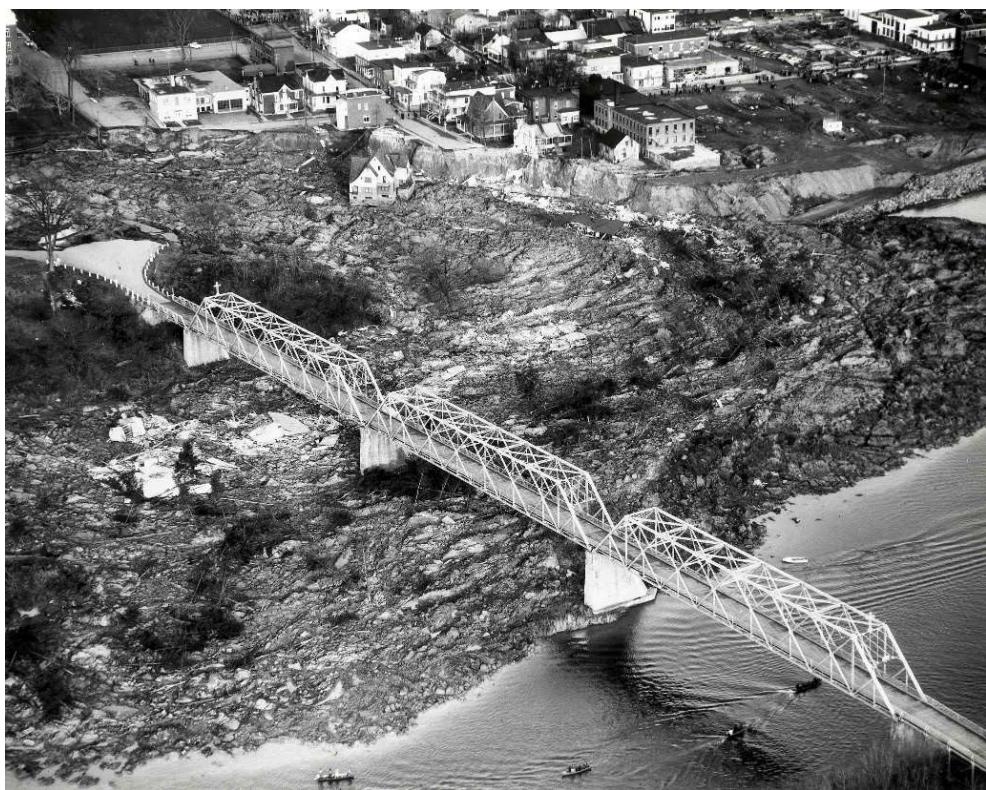
Figure 2 : Vue du glissement de terrain en regardant vers l'amont. (Source : Canada Wide Photos)

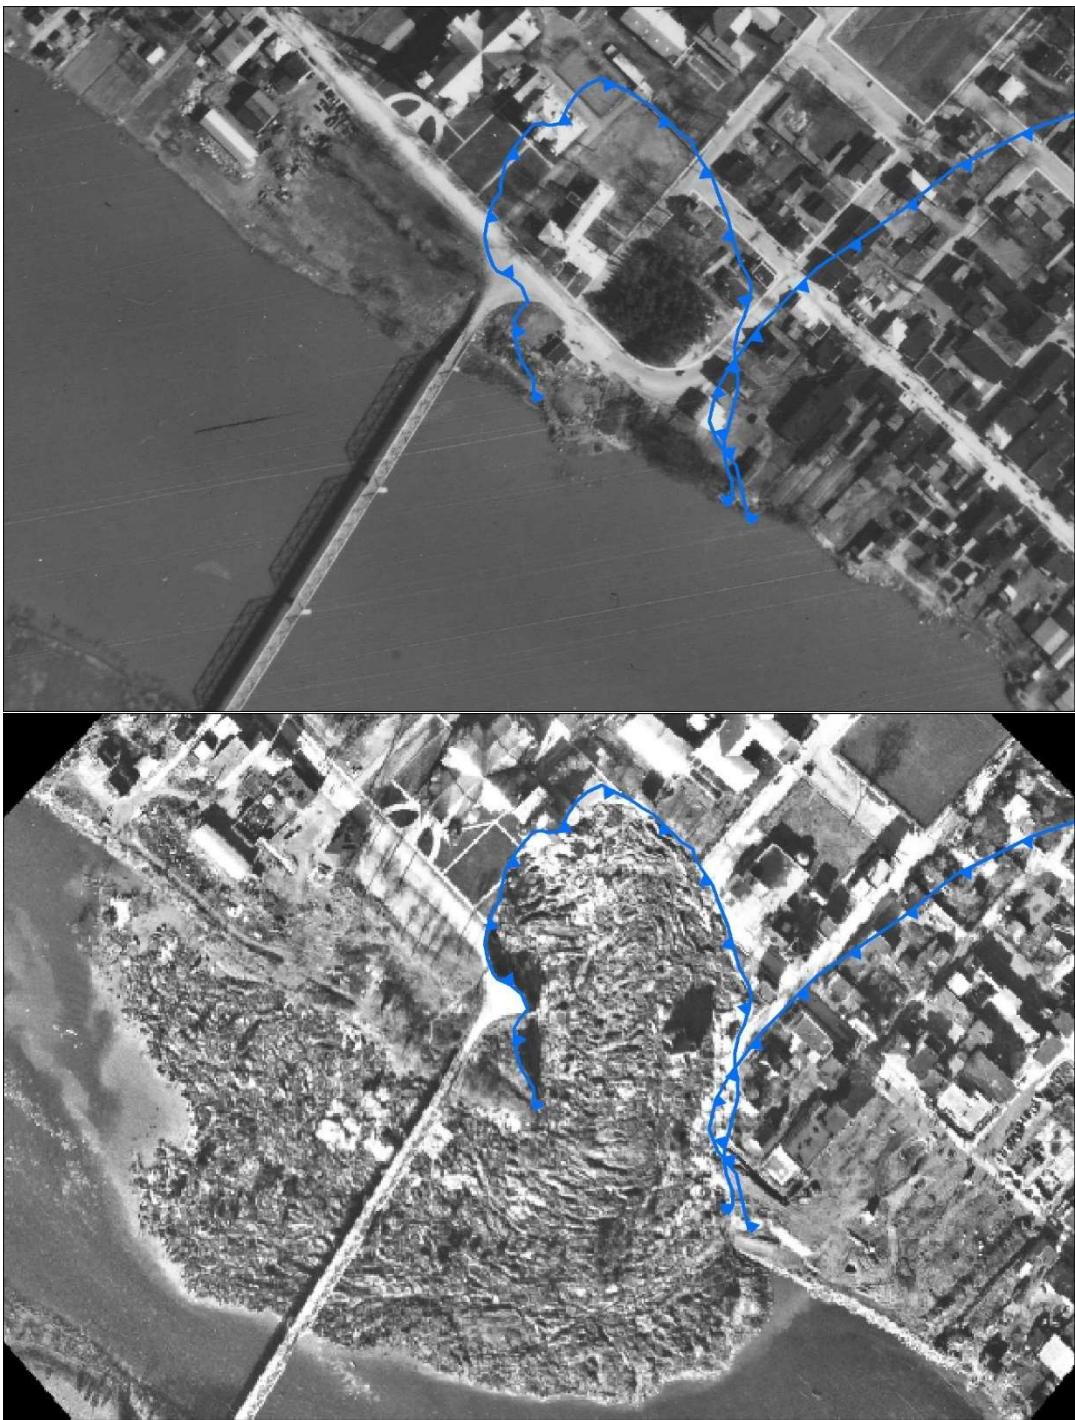
À l'endroit où le glissement de terrain aurait été déclenché, la hauteur totale de la pente était d'environ 16 m, et l'angle naturel de la pente avant l'événement était approximativement de 23 degrés. Des photographies aériennes prises avant et après le glissement de terrain sont présentées à la figure 4.

Figure 4 : Photos aériennes avant (1951) et peu après le glissement de terrain de 1955. (Source : Gouvernement du Québec)

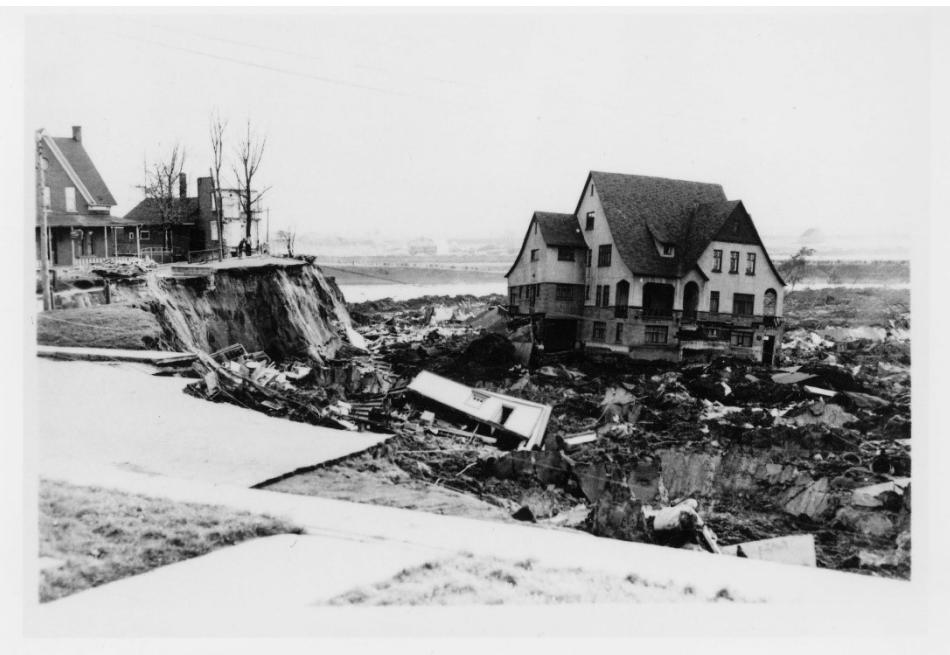
Figure 5 : Une maison construite sur une dalle a glissé sur les débris et est demeurée intacte.
(Source : Appartenance Mauricie, 3042-074)

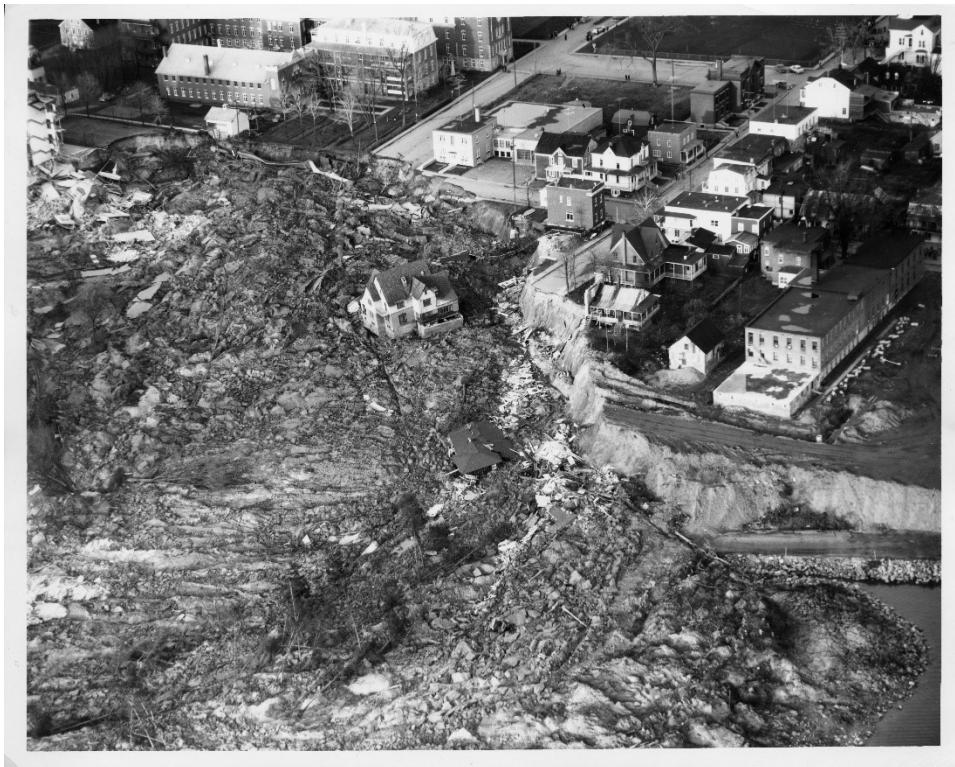
Figure 6 : Maisons détruites et partiellement détruites. Comme dans la figure 1, remarquez sur le côté droit de la photo le chemin menant au pied de la berge avec une pente très raide. (Source : Canada Wide Photos)

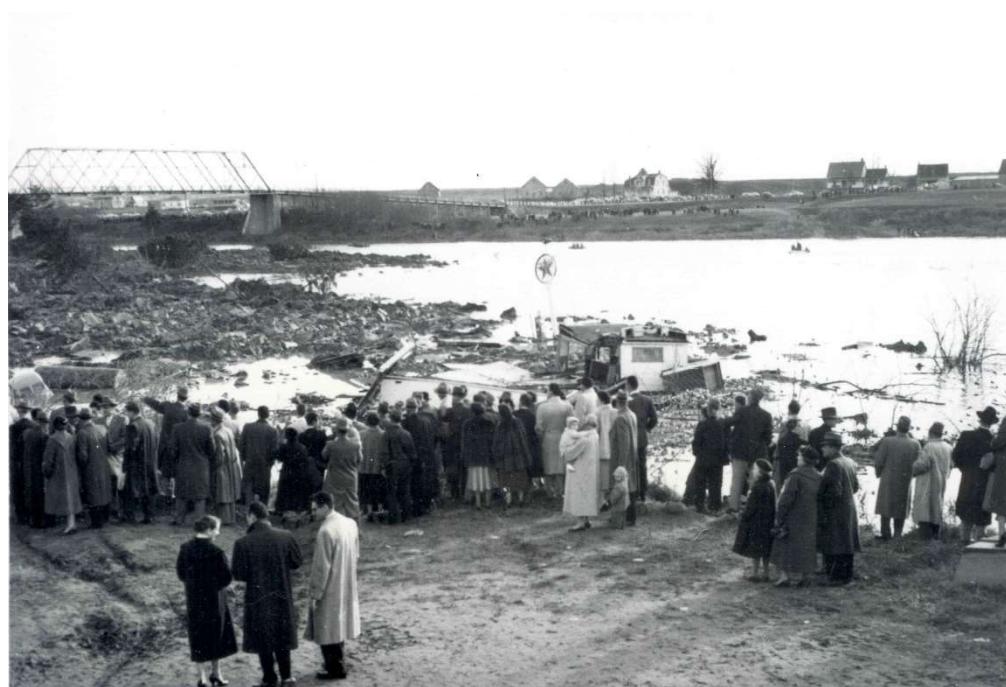
Figure 7 : Station-service emportée par le glissement de terrain. (Source : Ministère des Transports et de la Mobilité durable)

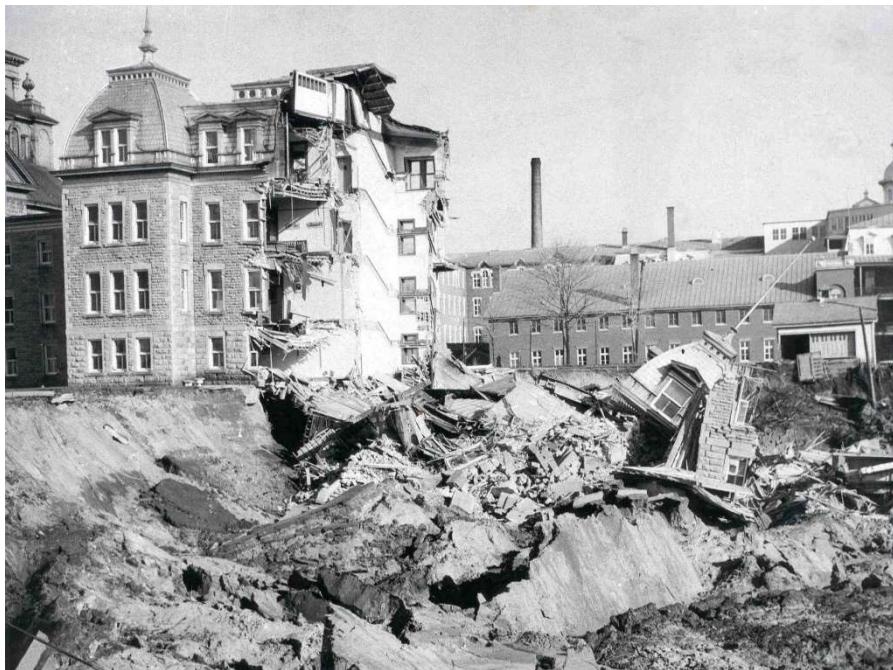
De plus, une partie de l'évêché a été détruite (figure 8) et la cathédrale, bien qu'elle n'ait pas été immédiatement détruite par le glissement de terrain, a dû être démolie par la suite en raison des dommages structurels subis lors de l'événement. Les pertes totales ont été estimées entre 5 et 10 millions de dollars de l'époque, soit l'équivalent de 58,5 à 117 millions en 2025.

Figure 8 : L'évêché partiellement détruit par le glissement de terrain. Notez la présence d'un pinacle en bas à droite sur la photo révélant la composante d'étalement du glissement. (Source : Ministère des Transports et de la Mobilité durable)

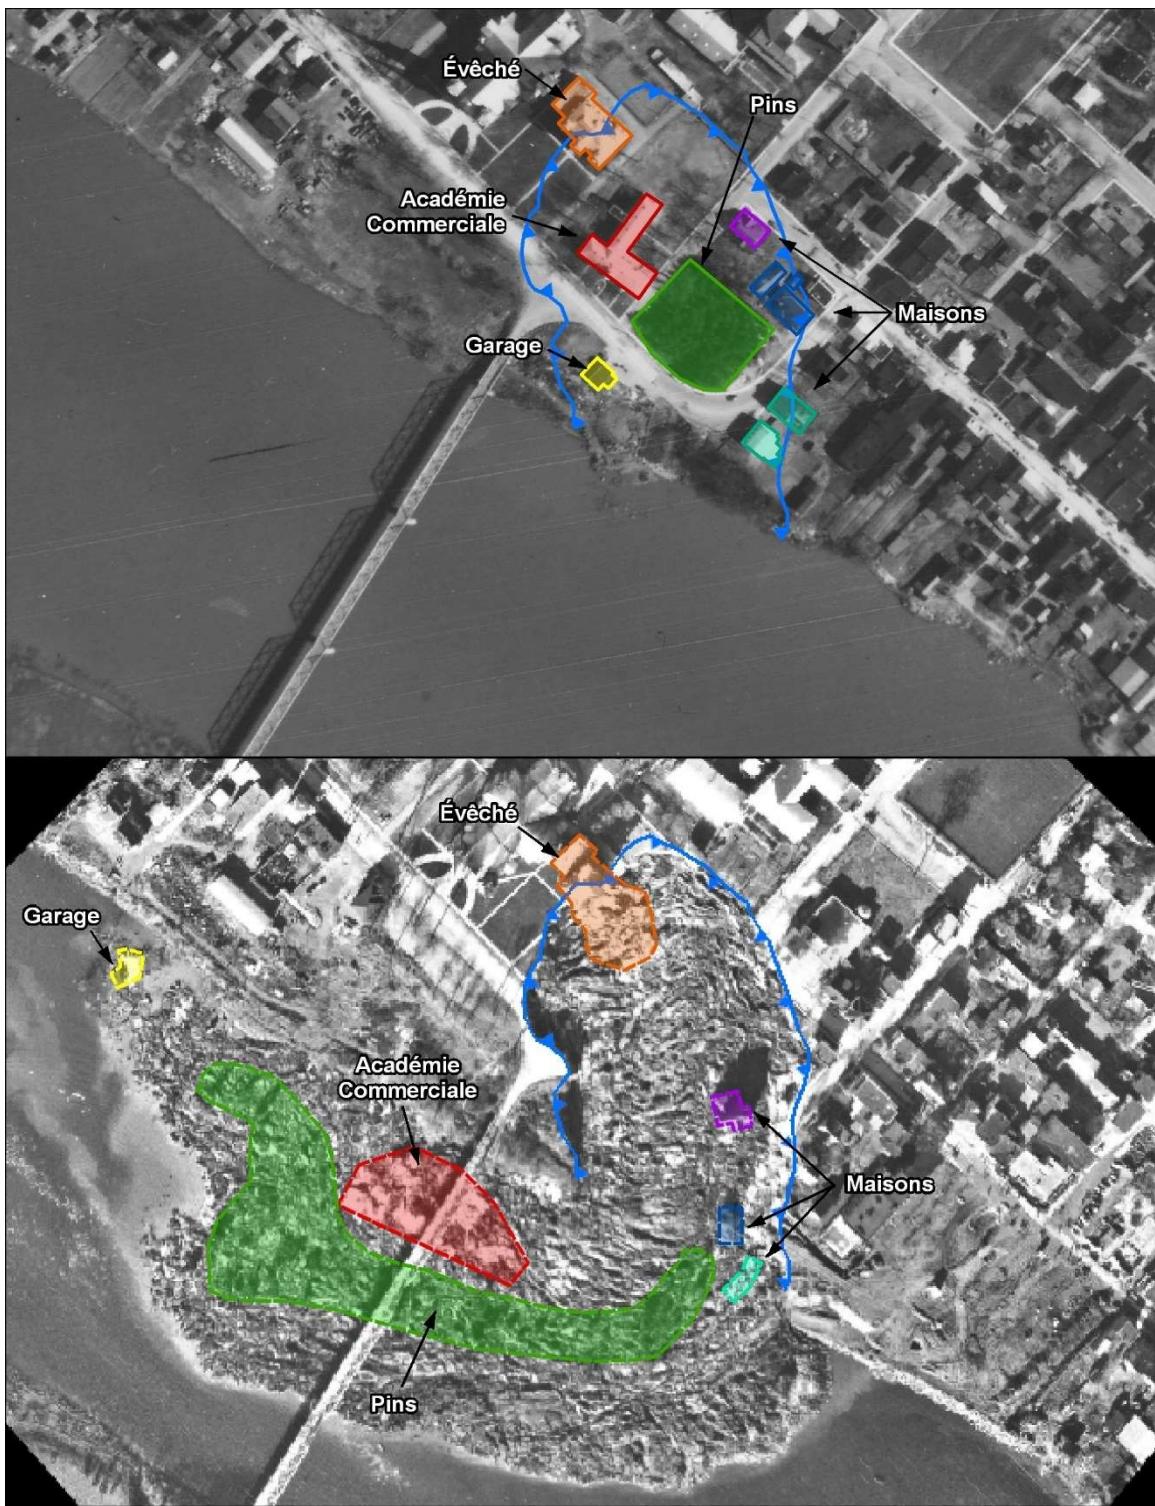
La localisation des bâtiments avant et après le glissement de terrain est présentée à la figure 15, offrant un aperçu de l'ampleur du déplacement et de la destruction. La rupture initiale s'est probablement produite dans la partie amont de la cicatrice (figures 16 et 17), à l'endroit où une excavation avait été réalisée pour installer un enrochement à la base du talus (voir figures 1 et 6). La première vague de débris, composée de sols provenant de la pente et de pierres de l'enrochement (figure 1), a été redirigée après avoir heurté le soulèvement du fond de la rivière sur la rive opposée, ce qui a entraîné l'écoulement des débris suivants vers l'aval (figure 18).

Figure 15 : Localisation des bâtiments avant et après le glissement de terrain. (Source : Ministère des Transports et de la Mobilité durable)

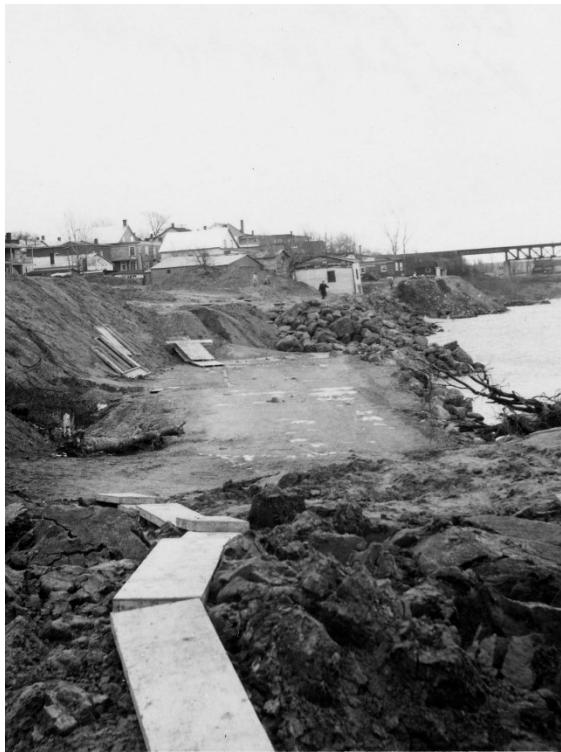
Figure 16 : Travaux en cours: enrochement à la base du talus ou déblais dans la pente. (Source : Ministère des Transports et de la Mobilité durable)

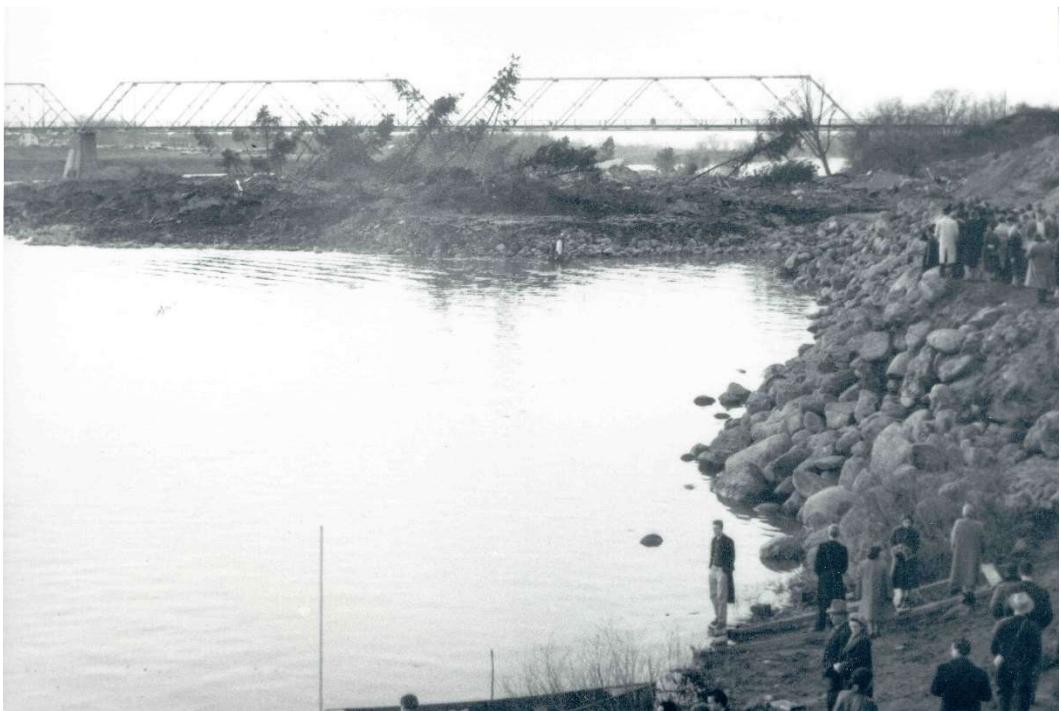
Figure 17 : Enrochement en amont du site et débris du glissement de terrain. (Source : Ministère des Transports et de la Mobilité durable)

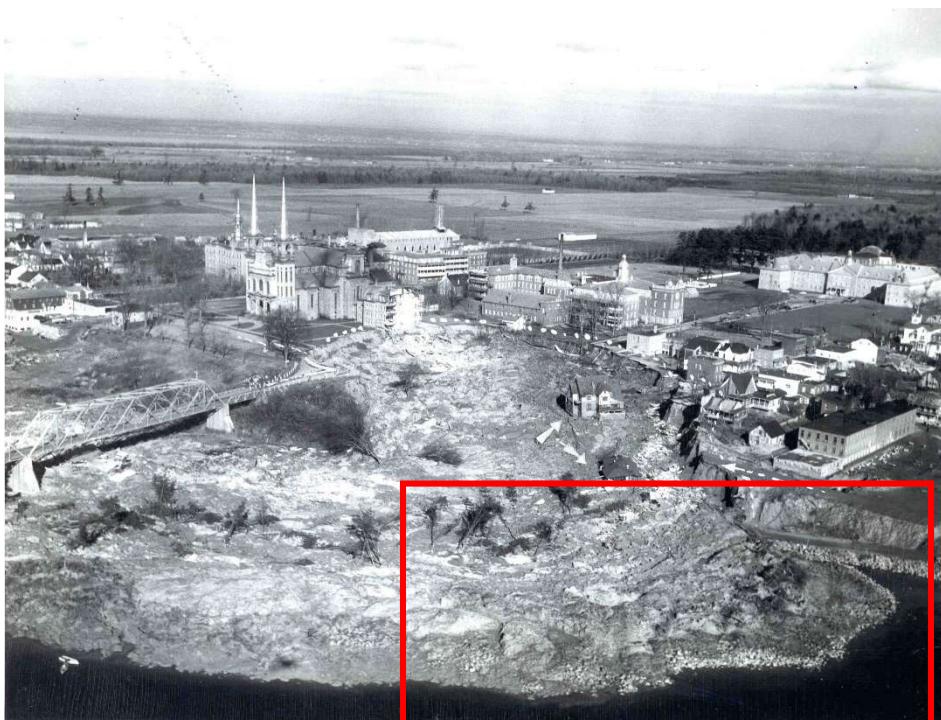
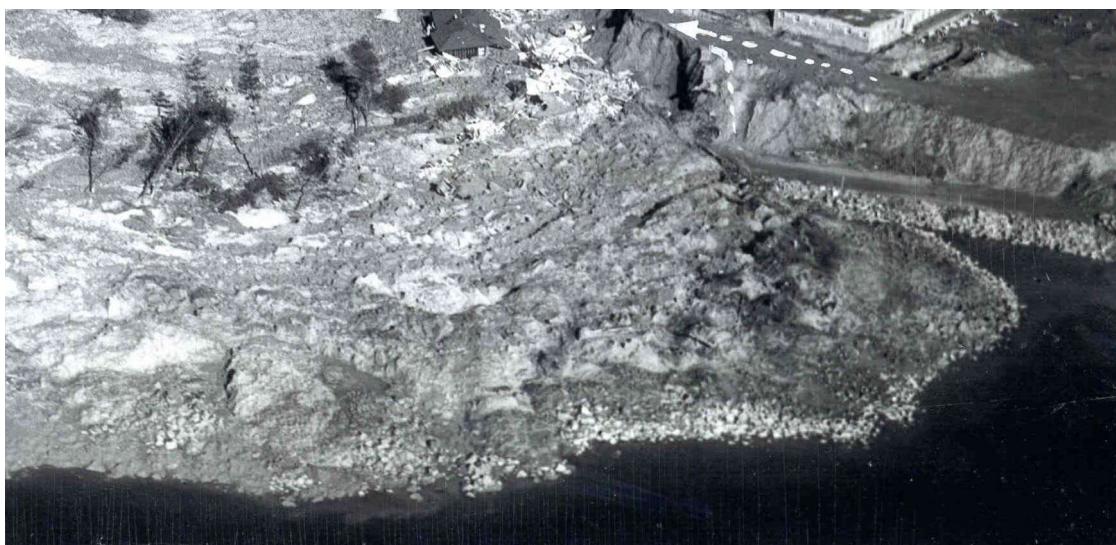
Figure 18 : Enrochement emporté par le glissement et déblai dans le talus pour la construction d'une protection contre l'érosion. (Source : Gouvernement du Québec)

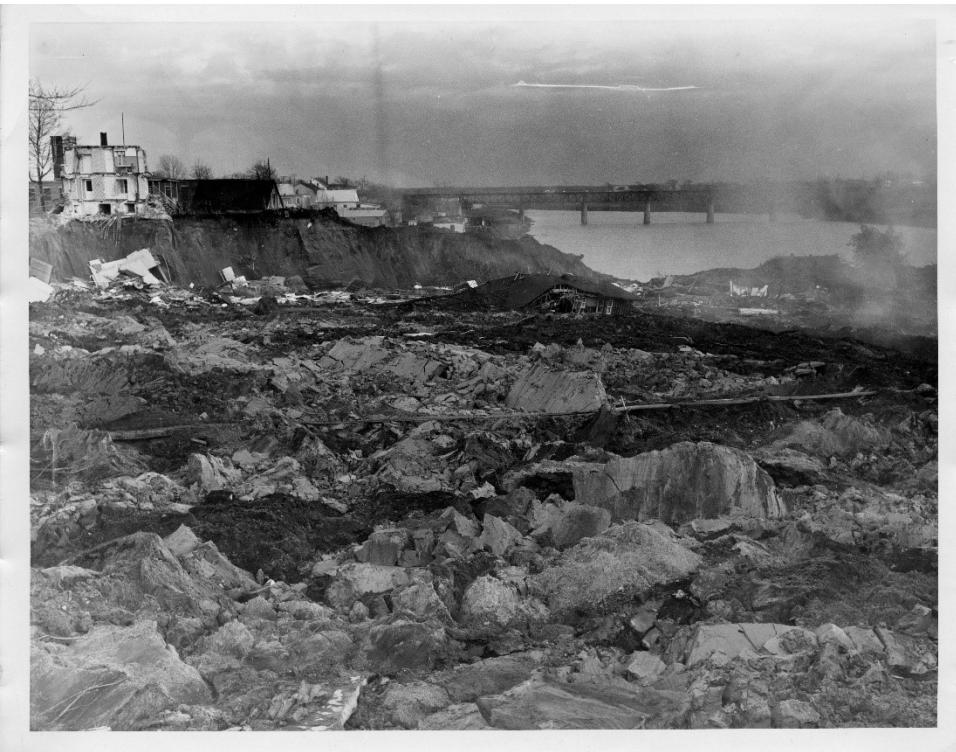
La surface de la cicatrice a continué de s'agrandir, mais la distance parcourue par les débris a diminué. En effet, des maisons situées du côté est de la cicatrice se sont déplacées sur une distance de seulement 55 à 75 m, comme le montre la figure 19. Les longues distances parcourues par les débris de l'école et de la forêt de pins suggèrent une très grande fluidité et laissent supposer qu'un escarpement temporairement élevé a pu exister avant les ruptures finales qui ont emporté les maisons et le palais de l'évêque sur des distances plus courtes.

Figure 19 : Débris partiellement remanié dans la cicatrice. Deux pinacles sont visibles du côté droit de la photo. (Source : Ministère des Transports et de la Mobilité durable, H. A. Beaudouin)
