Problématique des glissements fortement rétrogressifs dans les argiles sensibles Bassin de la mer de Champlain

3^{ème} Atelier international sur les glissements de terrain dans les argiles sensibles
Visite technique
2 octobre 2025

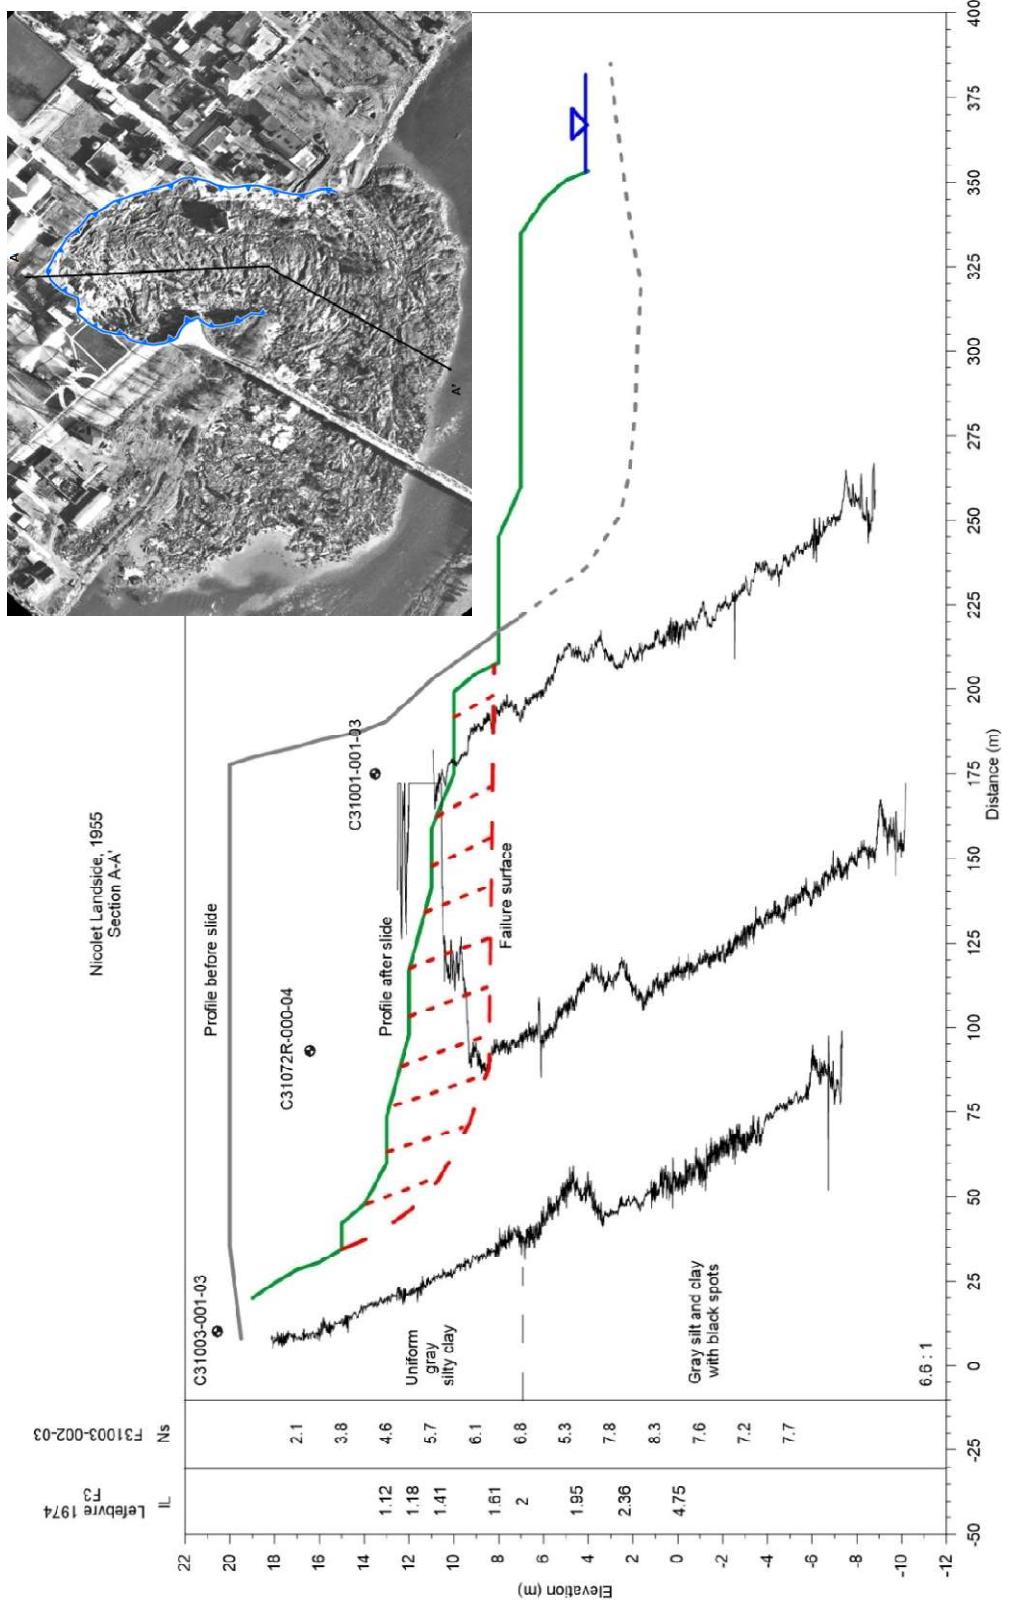
Une coupe transversale illustrant le talus avant et après le glissement de terrain, la stratigraphie, la position de la surface de rupture, l'indice de liquidité et le nombre de stabilité en fonction de l'élévation sont présentés à la figure 20. D'après les deux essais au piézocône réalisés à l'intérieur de la cicatrice, la surface de rupture semble presque horizontale, et l'épaisseur des débris augmente en direction de l'escarpement, variant de 1 à 3,5 m.

Figure 20: Coupe transversale montrant le talus avant et après le glissement de terrain, la stratigraphie, la position des surfaces de rupture, l'indice de liquidité et le nombre de stabilité en fonction de l'élévation.

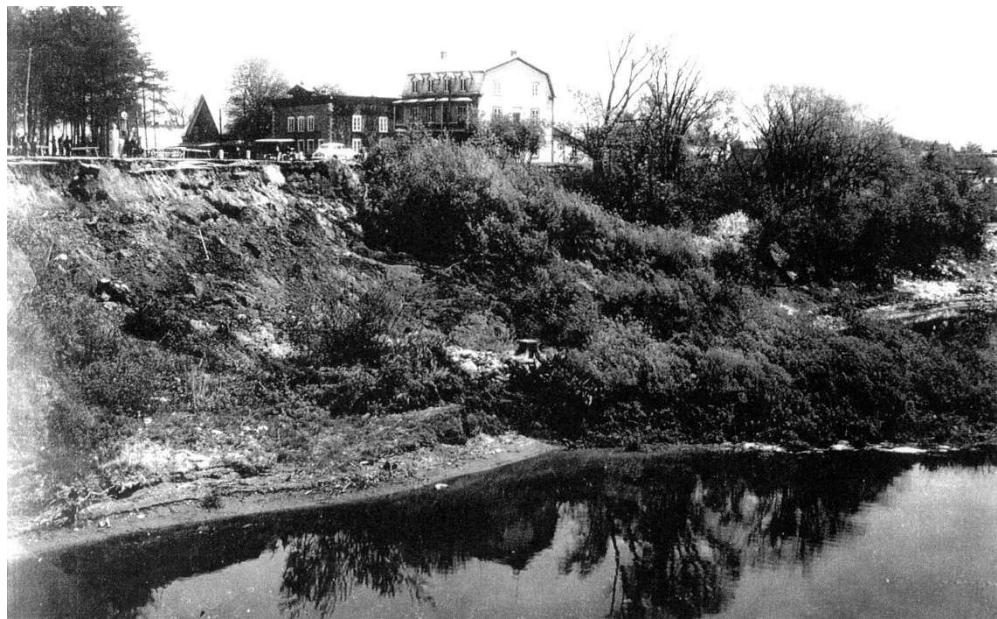
Facteurs révélateurs	<ul style="list-style-type: none"> - Présence de deux cicatrices de glissement rotationnel, dont un survenu en 1950 (figure 21). - Présence de cicatrices de coulée argileuse le long des berges de la rivière Nicolet, dont une cicatrice de 7,5 ha directement en amont du site (figure 22).

Figure 21 : Petit glissement de terrain survenu en 1950. (Source : Ministère des Transports et de la Mobilité durable, Lucille Coulombe)

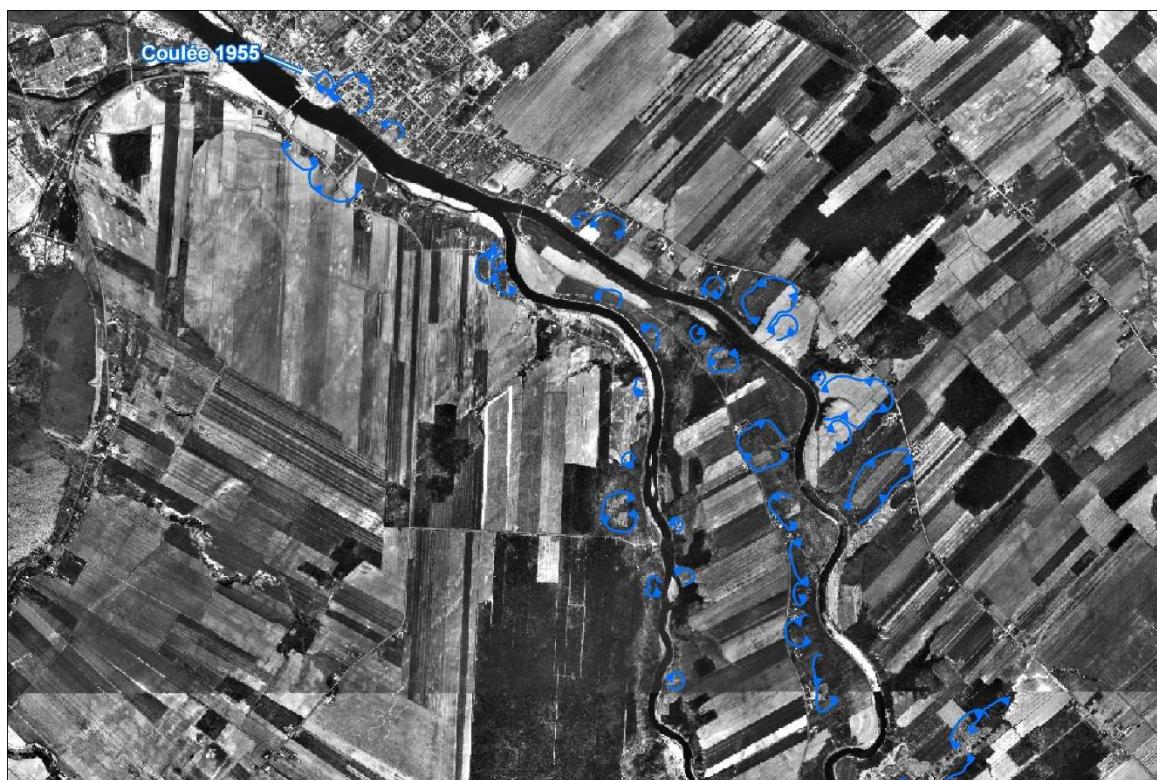
Figure 22 : Cicatrices de grands glissements de terrain le long des rivières Nicolet et Nicolet Sud-Ouest. (Source : Ministère des Transports et de la Mobilité durable)

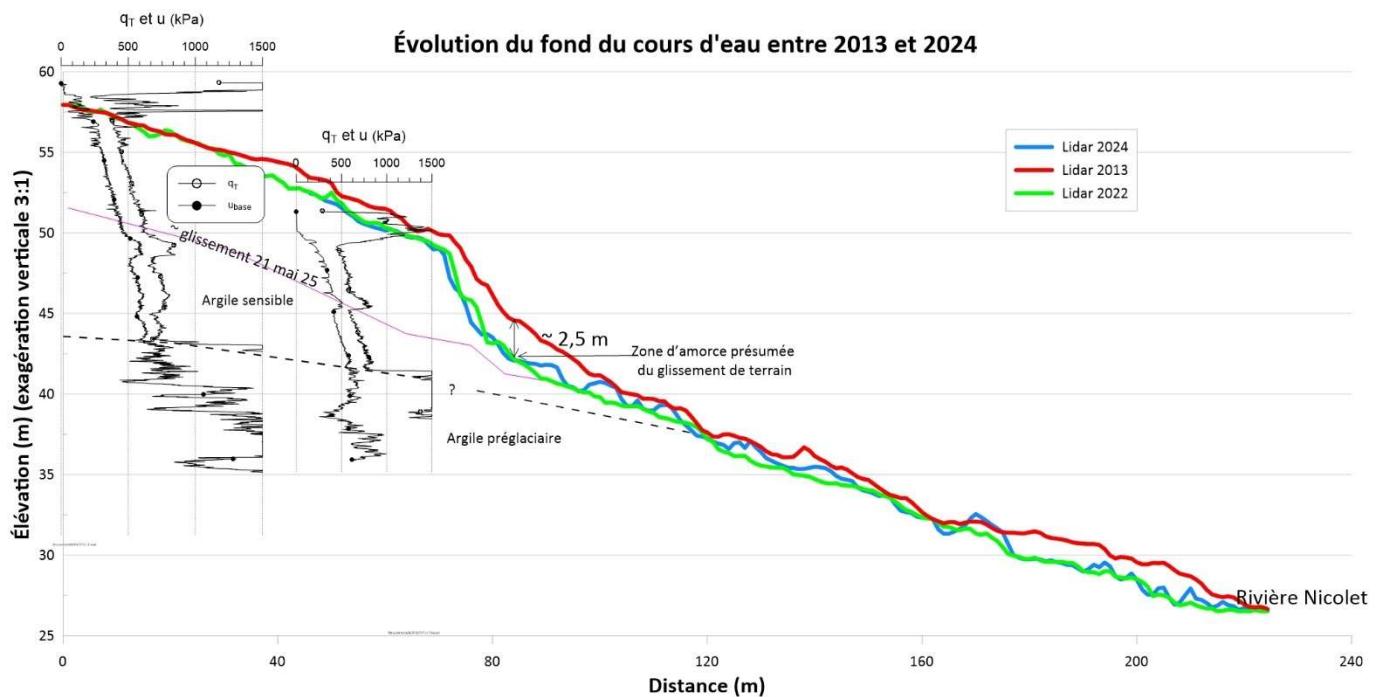
Les levés lidars acquis en 2013, 2022 et 2024 révèlent une incision verticale du ravin atteignant environ 2,5 m durant cet intervalle de temps dans sa portion la plus encaissée (Figure 2). La comparaison entre les données lidars de 2013 et 2024 met en évidence la présence d'érosion régressive, particulièrement dans la zone où le glissement de terrain s'est amorcé (Figure 2).

Figure 2: Coupe stratigraphique longitudinale montrant l'érosion verticale et régressive dans l'affluent intermittent de la rivière Nicolet ayant mené au glissement du 21 mai 2025.

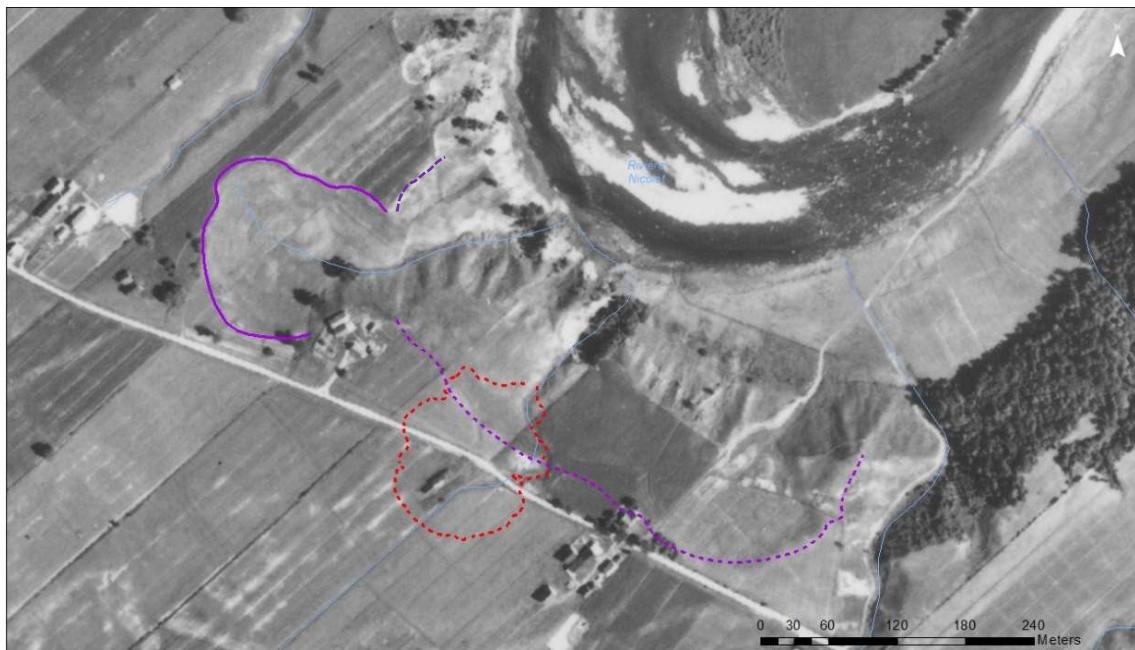
Juste à l'ouest du glissement survenu en mai 2025, on observe une ancienne cicatrice de coulée argileuse non datée, présentant des proportions similaires (Figure 4). Ce glissement antérieur s'est amorcé à la tête du ravin voisin, dans un contexte géomorphologique comparable. La similitude entre les deux événements, tant par leur emplacement que par leur ampleur, suggère une dynamique commune liée à l'évolution des ravins et aux conditions de drainage. Ces deux glissements qui se sont amorcés en tête de ravin constituent une deuxième génération de mouvement rétrogressif dans un secteur déjà affecté par une instabilité antérieure (tirets mauves à la Figure 4).

Figure 4: Vue des cicatrices au site à l'étude dont celle du 21 mai 2025 (tirets rouges) et celle non datée qui a pris naissance dans le ravin voisin (ligne mauve) sur fond de photographie aérienne de 1950. Une très grande cicatrice non datée (1^{ère} génération, tirets mauves) est aussi présente dans le secteur de ces deux cicatrices.

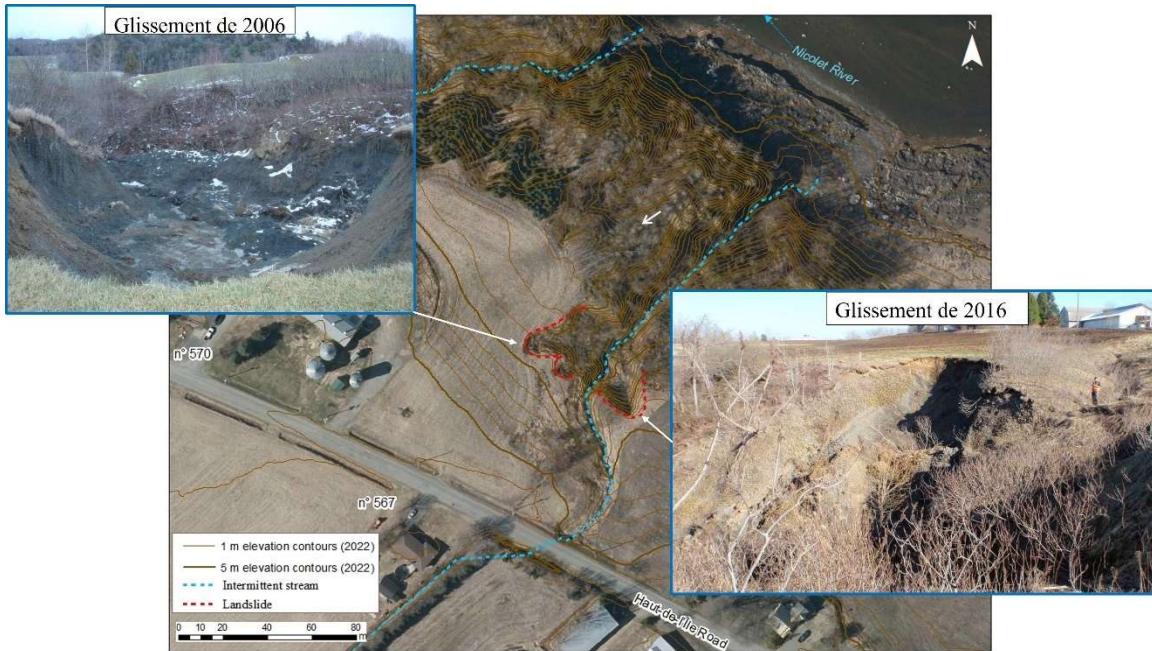
Des glissements rotationnels ont également été observés sur les rives du ravin en 2006 et 2016 (Figure 6). Bien que distincts du glissement fortement rétrogressif de mai 2025, ces épisodes s'inscrivent dans une dynamique commune de mouvements de terrain liés à l'érosion des versants du ravin.

Selon les témoignages de résidents vivant à proximité, un premier glissement de terrain, de bien moindre envergure, aurait précédé le grand glissement survenu le 21 mai 2025. Ce mouvement initial se serait produit le 20 mai en après-midi, juste en amont du glissement de 2006 (Figure 6). Il se serait arrêté à environ une cinquantaine de mètres de la route, et ses débris se seraient vraisemblablement remaniés de manière significative. Ces matériaux auraient atteint la rivière Nicolet, laissant un escarpement aux conditions topographiques instables à court terme, susceptible d'avoir favorisé le déclenchement du glissement majeur subséquent.

Figure 6: Vue des glissements de terrain rotationnels de 2006 et de 2016.

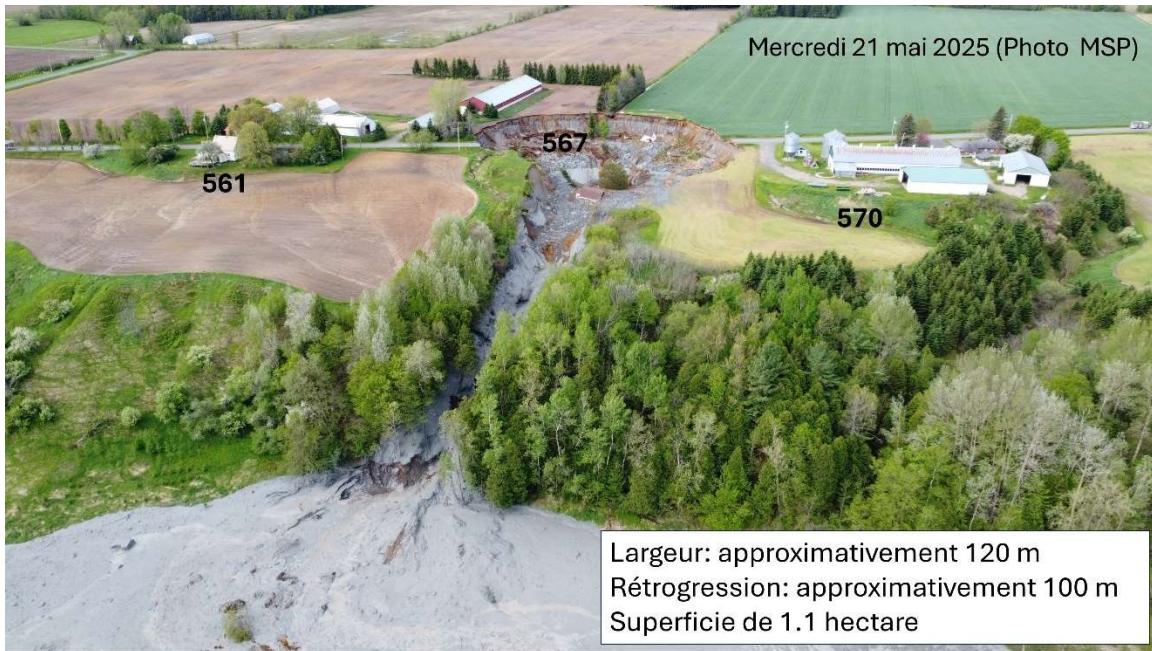
Le 21 mai, au petit matin, le glissement de terrain s'est produit en deux phases successives. La première phase, survenue vers 5h45, a généré des vibrations ressenties par les résidents des maisons avoisinantes. Alerté par ces secousses, l'occupant de la résidence au 567 (figure 1) a rapidement quitté les lieux et a averti ses voisins immédiats. Le glissement était alors rendu à environ 15 m de la route. Peu après, un agrandissement du glissement s'est produit, emportant une portion du rang du Haut-de-l'Île (environ 110 m de route) ainsi que la résidence au 567, qui était heureusement inoccupée au moment de l'événement. Le glissement a affecté une superficie d'environ 1,1 ha. Des débris très fluides ont atteint la rivière Nicolet, laissant des dépôts d'argile remaniée visibles jusqu'à environ 120 m en amont et 200 m en aval dans le lit de la rivière (Figure 7).

Figure 7 : Secteur affecté par le glissement du 21 mai 2025.

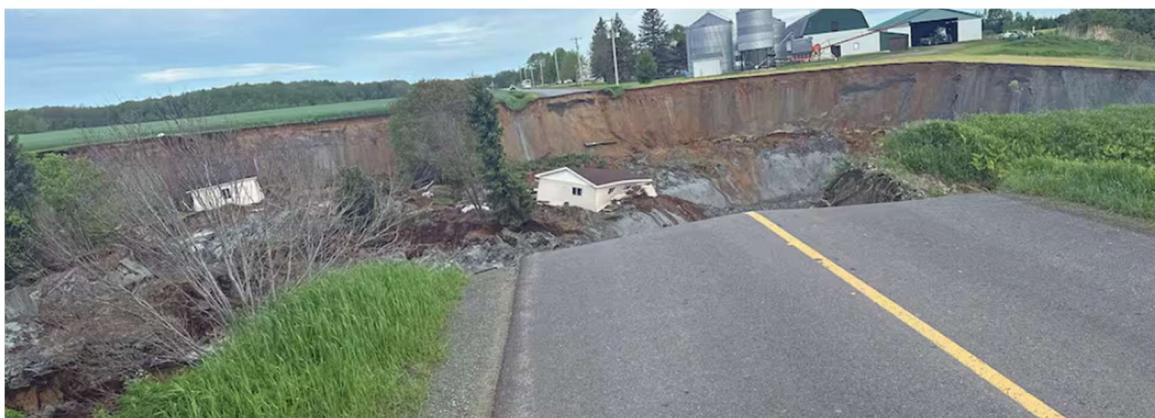
Sur les premières photos prises le 21 mai au matin, la résidence du 567 avait déjà été entièrement transportée hors de la cicatrice du glissement, tandis que ses deux bâtiments secondaires (un garage et un cabanon), initialement situés côte-à-côte en arrière-cour (figure 1), étaient relativement intacts et encore visibles à l'intérieur de la cicatrice (Figure 9). Le plus grand des deux (garage) a rapidement glissé du palier supérieur vers le palier inférieur en matinée, alors que le plus petit (cabanon) est resté près de son emplacement d'origine, au pied de l'escarpement arrière (Figure 10).

Figure 9: Photo montrant la position des bâtiments secondaires du 567 dans les premiers instants après le glissement de terrain. À noter que le bâtiment secondaire le plus imposant situé près du centre de la photo est encore à ce moment au-dessus du 2^e palier. (Source : Journal de Montréal, 21 mai 2025, 8h26)

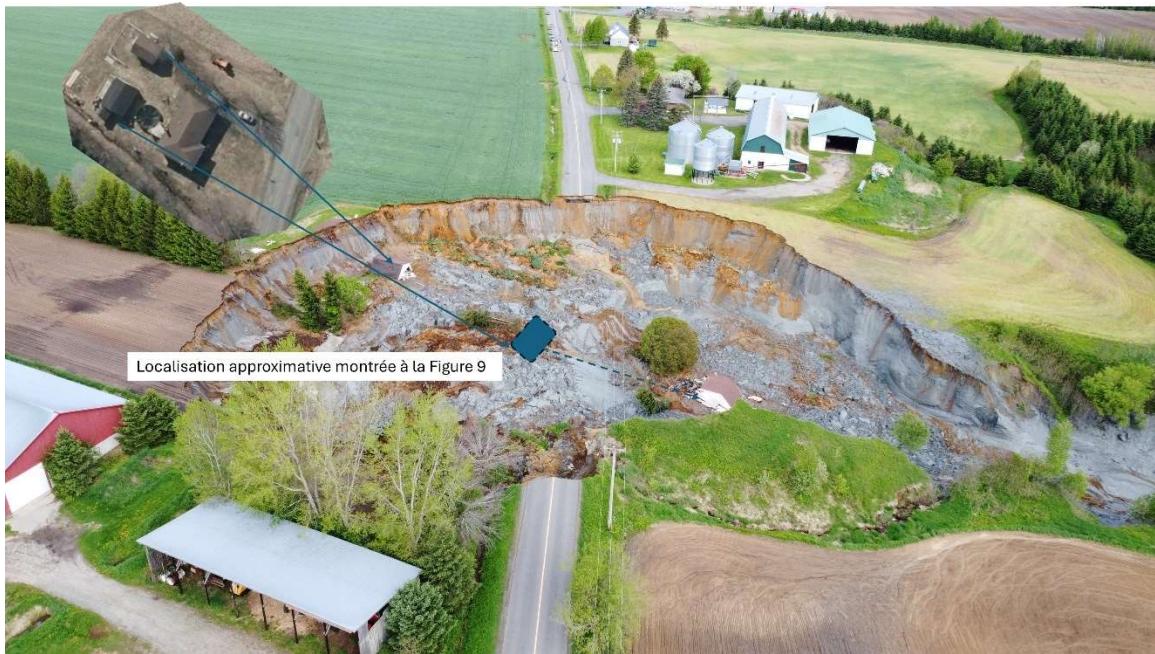
Figure 10 : Vue par drone montrant la position des bâtiments secondaires du 567 vers 8 h, le matin du 21 mai 2025. (Source : MSP)

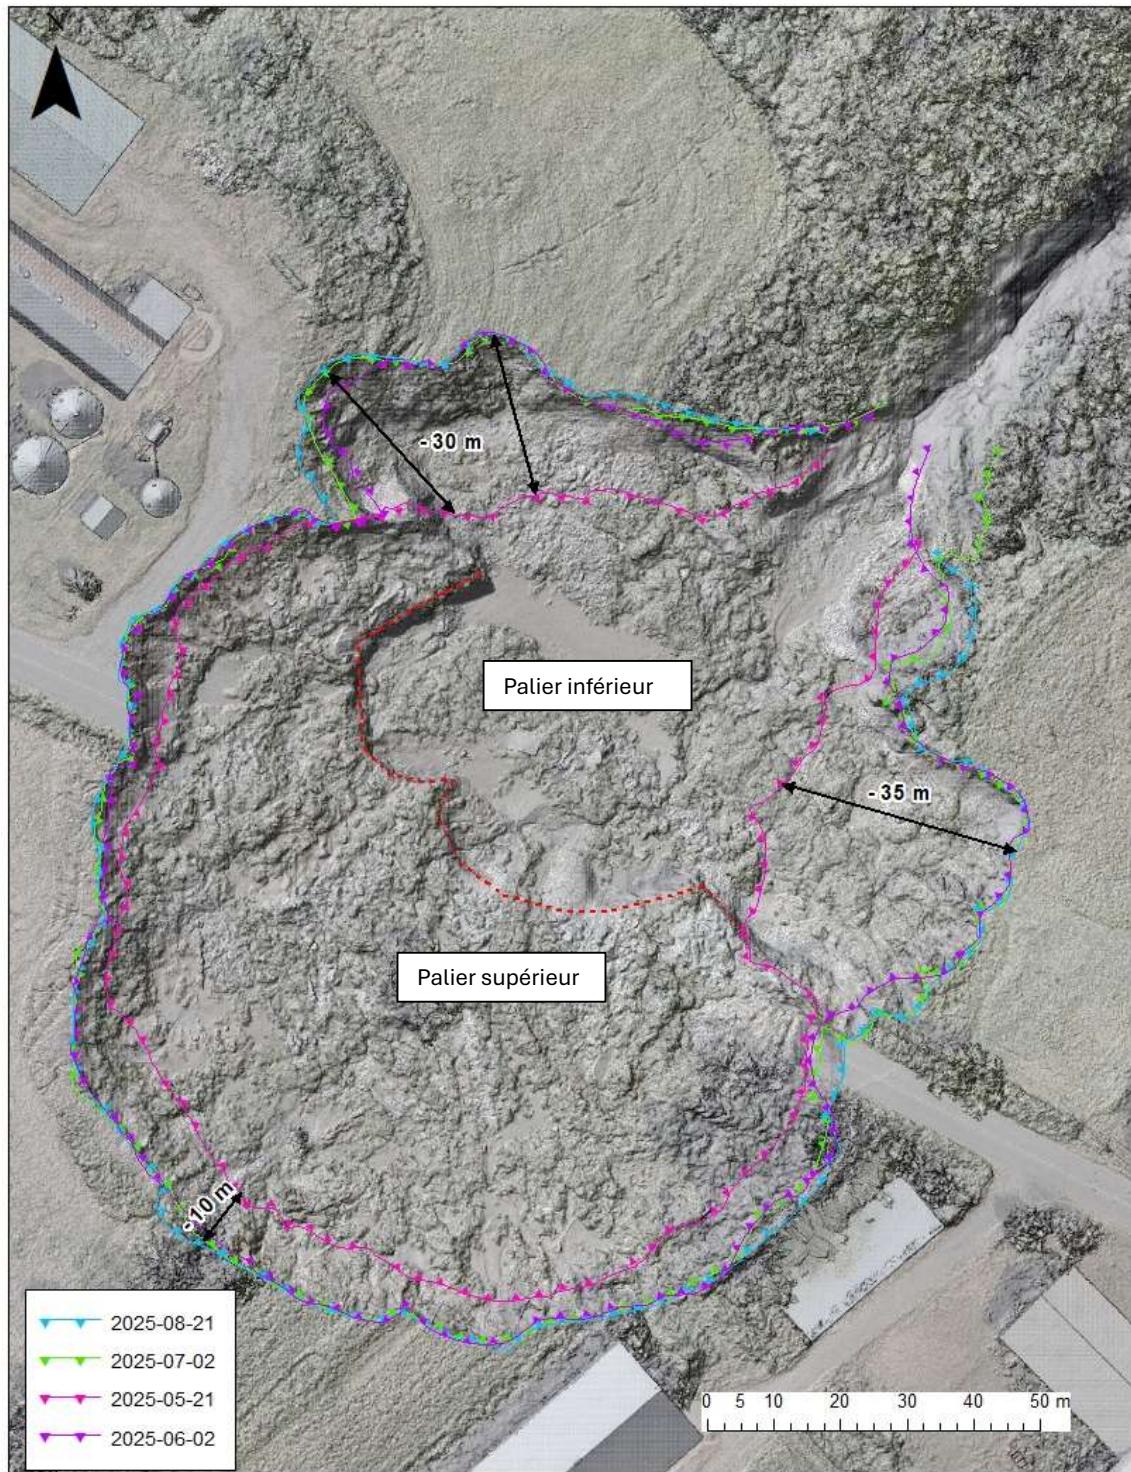
Un suivi régulier par drone a été effectué depuis le glissement de terrain survenu le 21 mai 2025. Dans les semaines qui ont suivi l'événement, les parois de la cicatrice ont connu une évolution progressive, la plupart d'entre elles s'étant adoucies. Toutefois, les parois latérales des deux côtés du palier inférieur, dont la hauteur était de l'ordre de 14 m, ont subi un recul important dans les deux premières semaines, jusqu'au 2 juin (Figure 11). Les observations effectuées en juillet et en août indiquaient une évolution minime des parois de la cicatrice. Toutefois, deux glissements survenus à la mi-septembre, toujours en bordure du palier inférieur, montrent que ces parois les plus hautes sont encore instables et que les débris peuvent encore se remanier fortement (figure 12).

Figure 11: Vue générale de la cicatrice du glissement illustrant les changements survenus à son pourtour à quatre moments.

Dans les prochaines semaines, des travaux de déblais seront réalisés dans la partie supérieure du talus afin de réduire les risques liés aux escarpements du glissement, notamment pour les résidences et bâtiments environnants. Ces interventions visent à permettre la réintégration sécuritaire des résidences évacuées de part et d'autre du site et à permettre la réalisation de sondages géotechniques dans la cicatrice du glissement. Ces investigations sont nécessaires pour évaluer les conditions de rétablissement de la circulation sur le rang du Haut-de-l'Île. Malgré ces travaux, le tronçon de la route demeurera fermé jusqu'à nouvel ordre. La reconstruction de la route sera influencée par la profondeur du cratère formé par le glissement. Il sera probablement nécessaire de réviser le profil de la

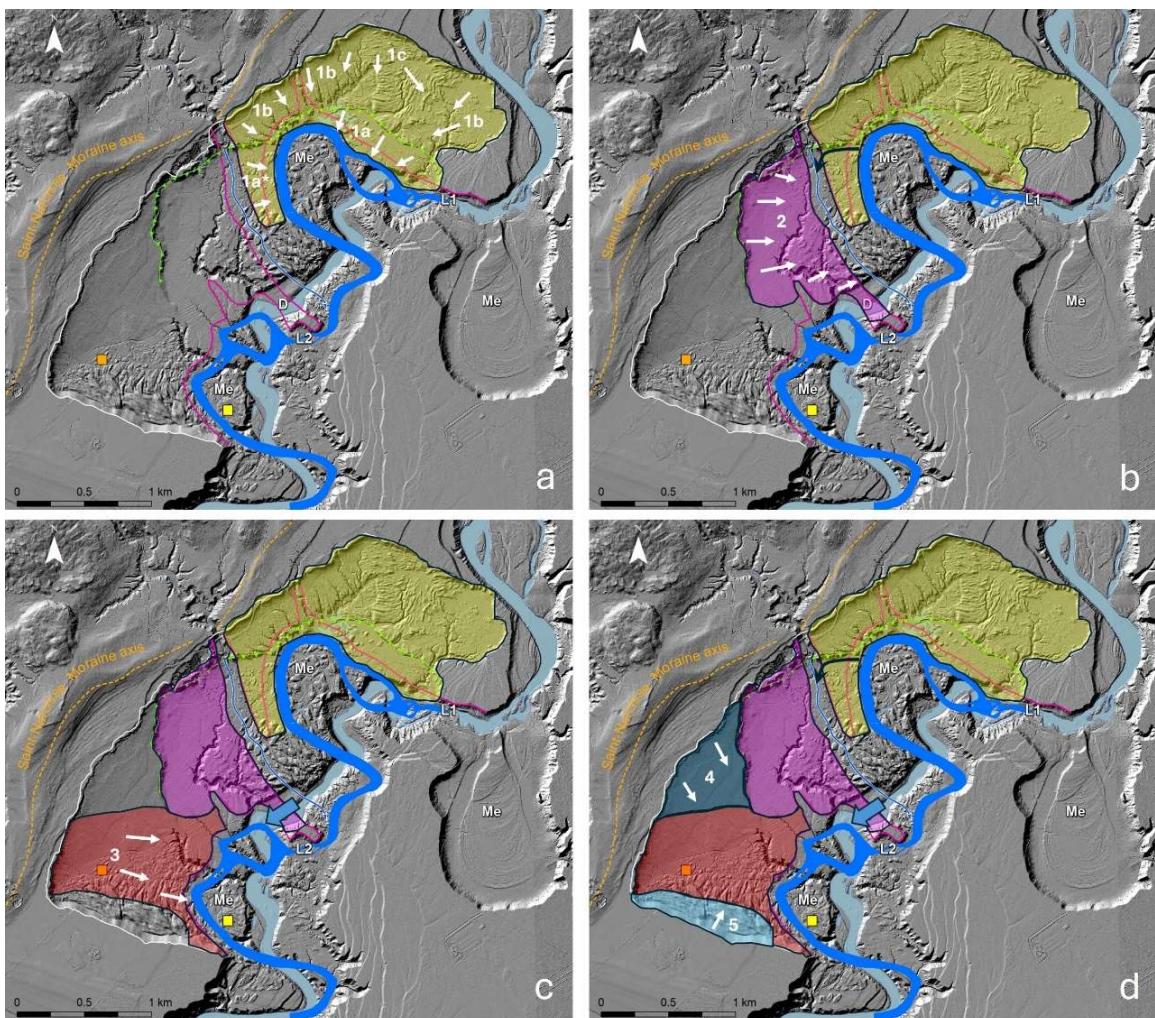
Selon l'analyse de documents d'archives, de données lidars, ainsi que d'investigations géotechniques récentes, le mouvement de 1894 à Saint-Alban se serait produit en plusieurs étapes (figure 2), impliquant différents mécanismes de rupture : coulée argileuse, étalement et glissement par plaque notamment. La présence à proximité d'un segment de la moraine de Saint-Narcisse, un important massif de matériaux juxta-glaciaires très drainants, a engendré de fortes pressions interstitielles dans le massif argileux adjacent, facilitant du même coup le lessivage des sels de l'eau interstitielle et augmentant fortement la sensibilité de l'argile (des valeurs dépassant 1000 ont été mesurées dans les parties inférieures du dépôt argileux). La moraine a toutefois contrôlé aussi l'arrêt du processus de rétrogression, lequel s'est finalement buté sur ses flancs.

Figure 2 : Vue des principales étapes du glissement (voir Paradis et al. 2025 pour les détails).

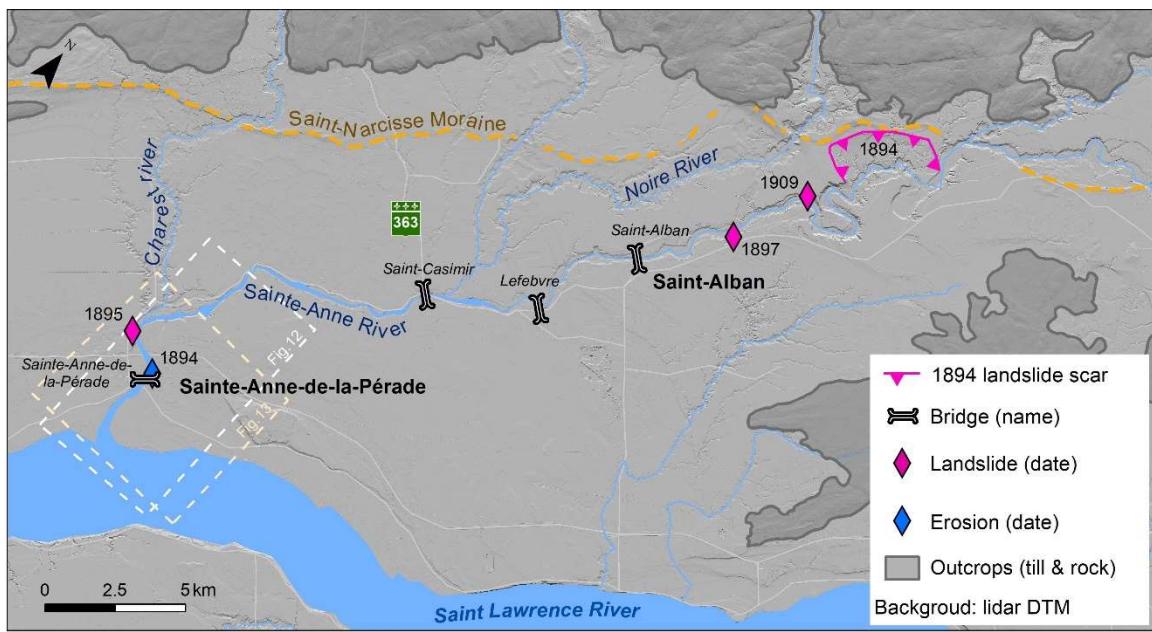
À plusieurs endroits, la rivière a changé son cours, et la sédimentation des débris a même permis de relier à la terre ferme quelques îles situées à son embouchure. La sédimentation et la turbidité de l'eau ont aussi perturbé la navigation, les pêcheries et l'approvisionnement en eau potable pour les villages riverains pendant de très longues périodes. Tous ces impacts font probablement de cet événement, la plus grande catastrophe écologique historique due à un glissement de terrain au Québec.

Figure 3 : Aperçu des principaux impacts provoqués par le passage des débris du glissement de terrain et de la crue le long de la rivière Saint-Anne, jusqu'à son embouchure dans le fleuve Saint-Laurent.
